Bauherr **Einwohnergemeinde Rudolfstetten-Friedlisberg**

Objekt **Schiessanlage Chapf 300m**
Sanierungsprojekt für die Altlastensanierung

Dokument **Technischer Bericht**

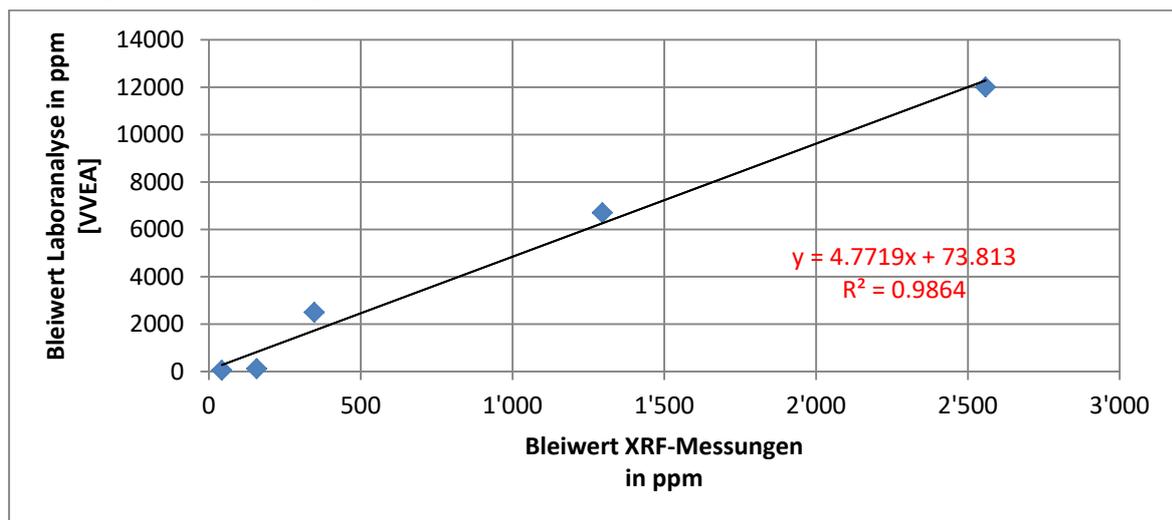
Abbildung 4: Korrelationsdiagramm

Die Korrelation der Proben mit hohen Blei-Gehalten ergab sehr hohe Korrekturfaktoren. Die Gründe dafür sind im nachfolgenden Kapitel „Messungenauigkeiten“ ersichtlich. Die Korrekturfaktoren der Proben mit tiefen Werten zeigen übliche Werte an.

Folglich ergibt die Korrelation das folgende Bild:

Die XRF-Messungen werden für die Planung der Aushubarbeiten/Materialtriage mit folgenden Faktoren korrigiert.

Vor der Sanierung sind die Korrelationswerte für den XRF Messbereich 50-1000 ppm Blei zwingend mit neuen Eichproben zu überprüfen.
