Objekt : **Friedlisbergstrasse, Rudolfstetten**

Auftrag : **Materialtechnische Zustandserfassung  
mit Eingrenzung teerhaltiger Beläge**

Auftrag Nr. : **1016-19-1**

Datum : **12. August 2019**

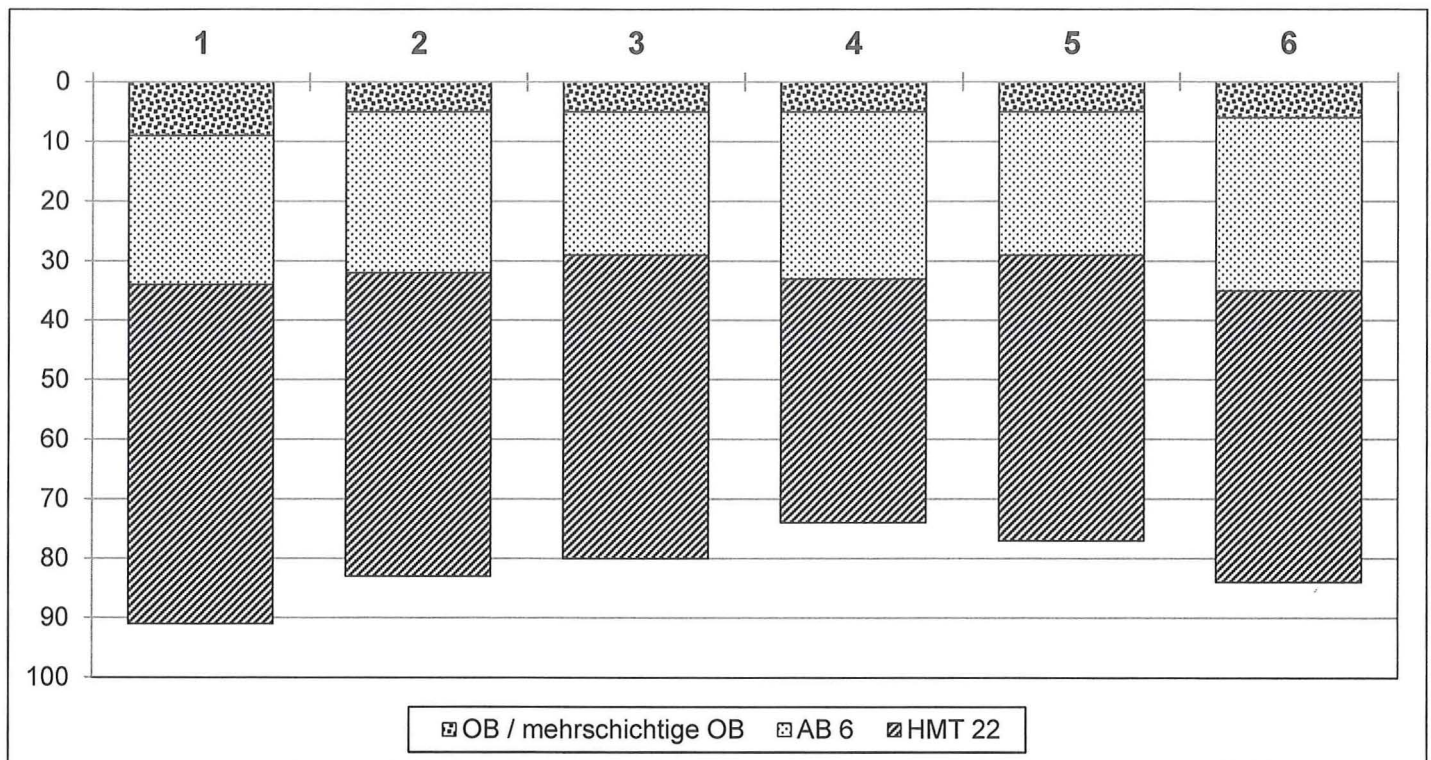
| Bohrkern-Nr. | 1 | 2 | 3 | 4 | 5 | 6 |
| OB / mehrschichtige OB | 9 | 5 | 5 | 5 | 5 | 6 |
| AB 6 | 25 | 27 | 24 | 28 | 24 | 29 |
| HMT 22 | 57 | 51 | 51 | 41 | 48 | 49 |
| Gesamtdicke [mm] | 91 | 83 | 80 | 74 | 77 | 84 |

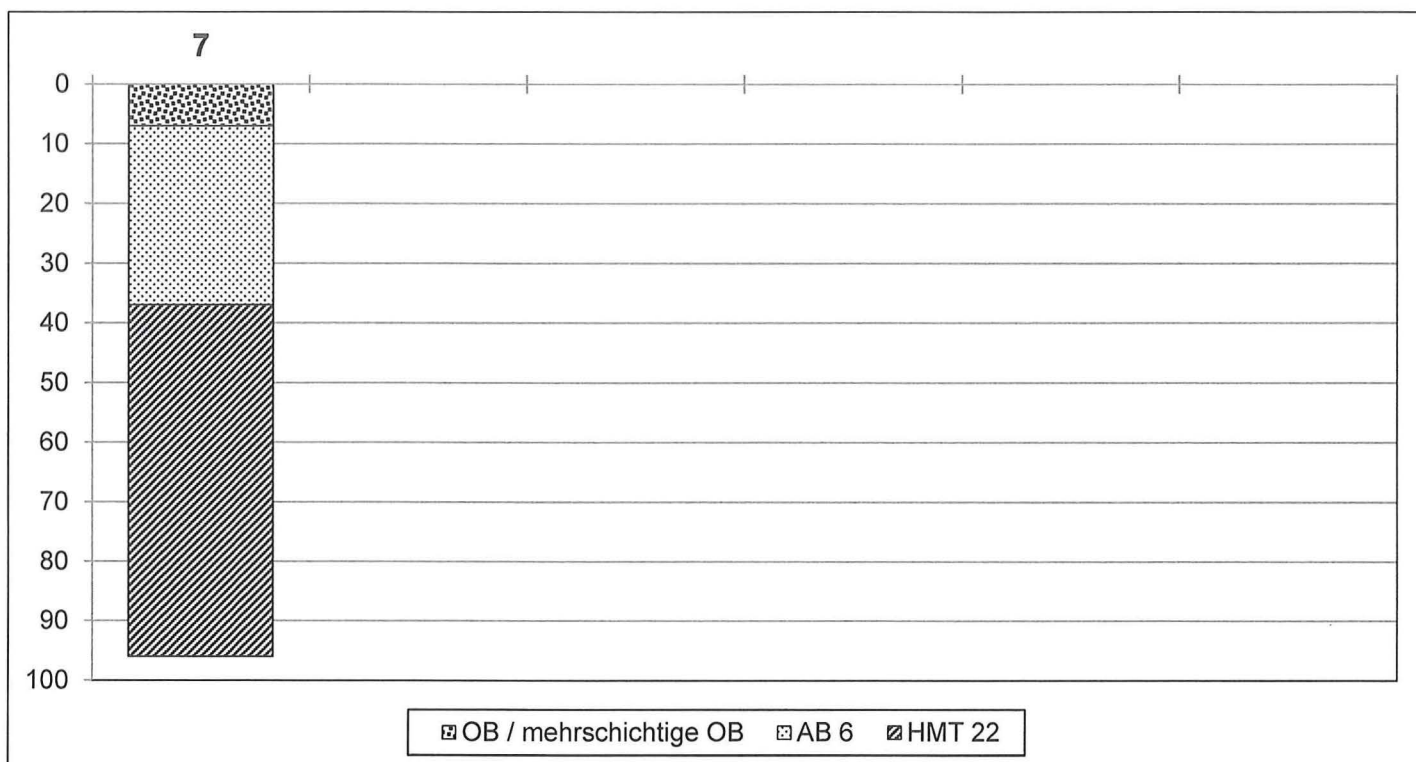
| Bohrkern-Nr. | 7 |
| OB / mehrschichtige OB | 7 |
| AB 6 | 30 |
| HMT 22 | 59 |
| Gesamtdicke [mm] | 96 |
