Gebäudeanalyse

Objekt : Kindergarten mit Wohnungen «Schössler»
Säntisstrasse 69 8964 Rudolfstetten

Auftraggeber: Einwohnergemeinde Rudolfstetten-Friedlisberg
Friedlisbergstrasse 11 8964 Rudolfstetten

Auftragnehmer: Architektur Ackermann AG
Bernstrasse 67 8964 Rudolfstetten

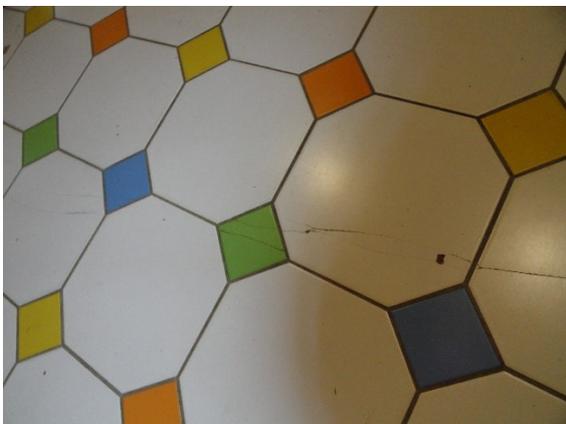
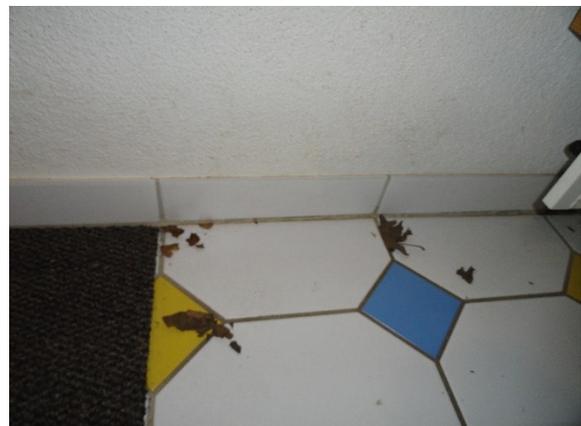
Garderobe

Bodenbelag Keramik

mit grösseren Rissen quer

Plattenbelag gerissen, Unterlagsboden sehr wahrscheinlich mitgerissen und Ursache. Ersatz des Bodenbelages mit Rissanierung UB.

Ersatz keramischer Bodenbelag

Kittfugen ersetzen

Malerarbeiten an Wänden

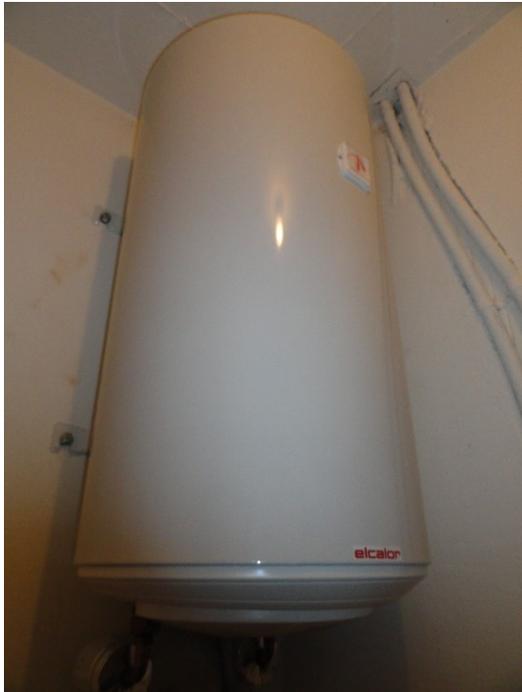
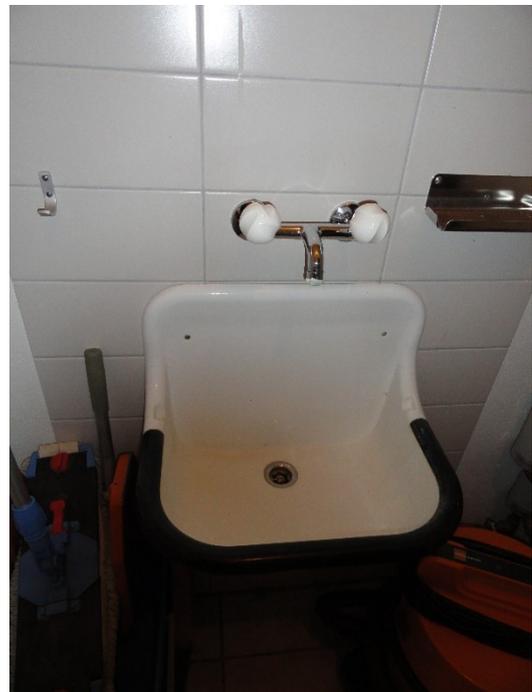
Abwärtsraum KIGA

Elektroboiler

Ausguss in gutem Zustand

Wasserventil und Syphon

Ersatz Mischer, Syphon reinigen und prüfen

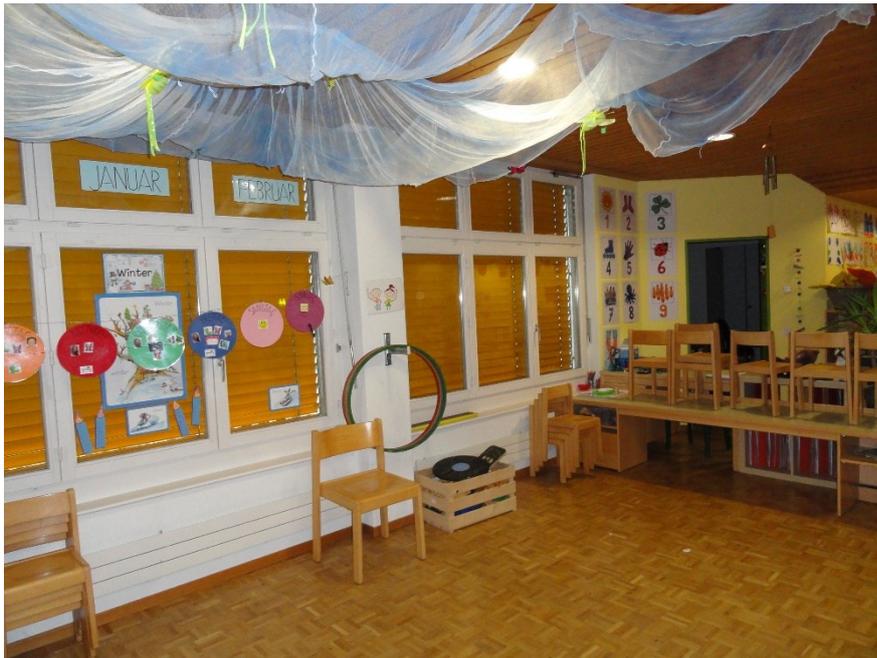
Kindergartenstube mit Nischen

Grundsätzlicher guter Zustand

Fenster innen z.T. abgenutzt

Lamellen teilweise deformiert,

Handbetrieb mit Kurbelstangen

Wände mit Gebrauchspuren

Fensterersatz vorgesehen

Neuer Behang oder Service

Umrüsten auf Motorantrieb

Schleifen und neu versiegeln

Neuer Anstrich

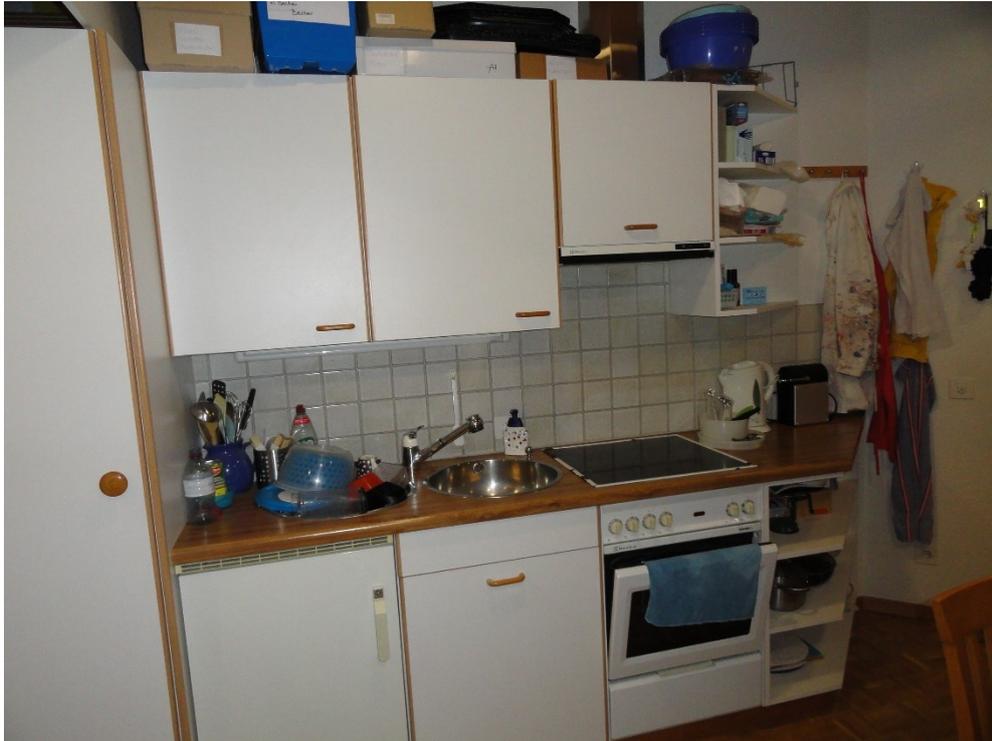
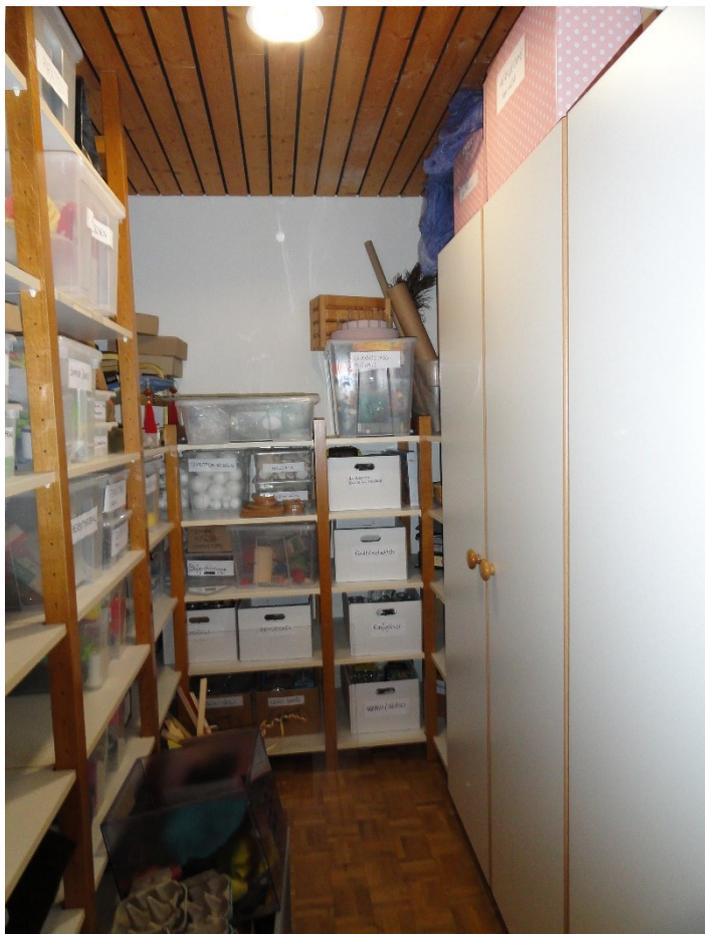
KIGA Büro und Materialraum

Kücheneinrichtung Originalzustand

Ersatz Kücheneinrichtung

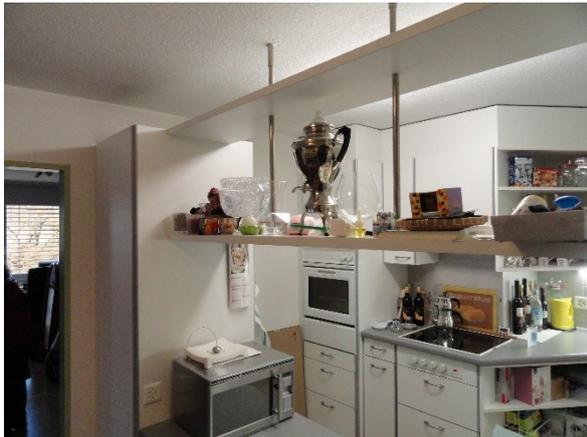
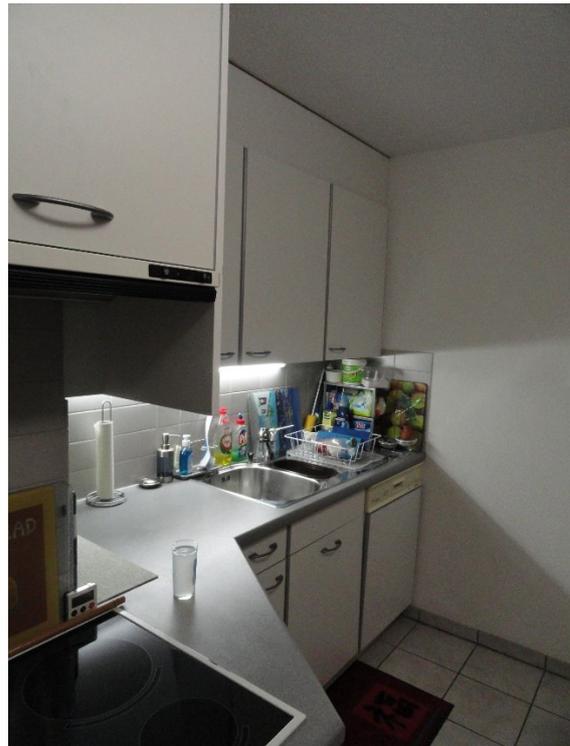
Küche

Kücheneinrichtung weitgehend
Originalzustand

Küchenersatz
Einrichtung, Einteilung und Ablage
neu konzipieren, neue Geräte

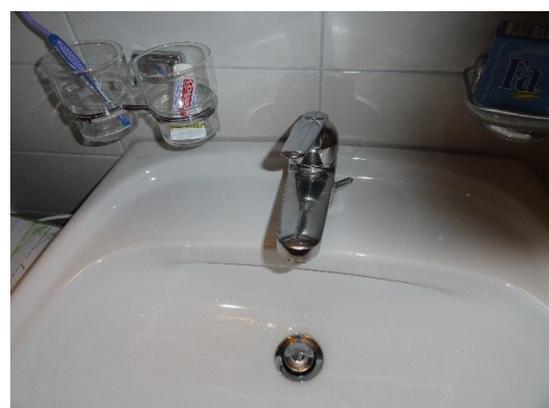
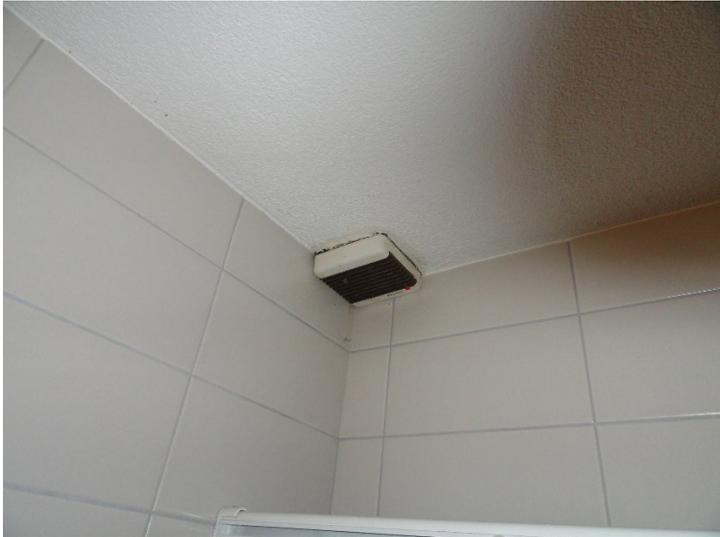
Bad

Apparate in gutem Zustand

Mischer, Ventile Originalteile

Variante Dusche anstelle Badewanne
Zu prüfen
Ersatz Mischer, Syphon reinigen und
prüfen.

Abluft Bad, Ventilator neuer

Abluftleitungen reinigen

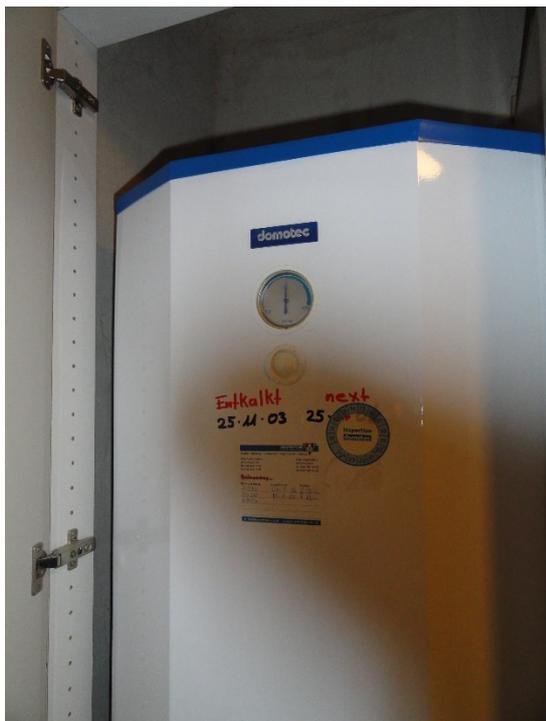
Elektro – Einzelboiler in Wohnung

Warmwasseraufbereitung neu mittels Wärmepumpe und separater Zuleitung lösen.

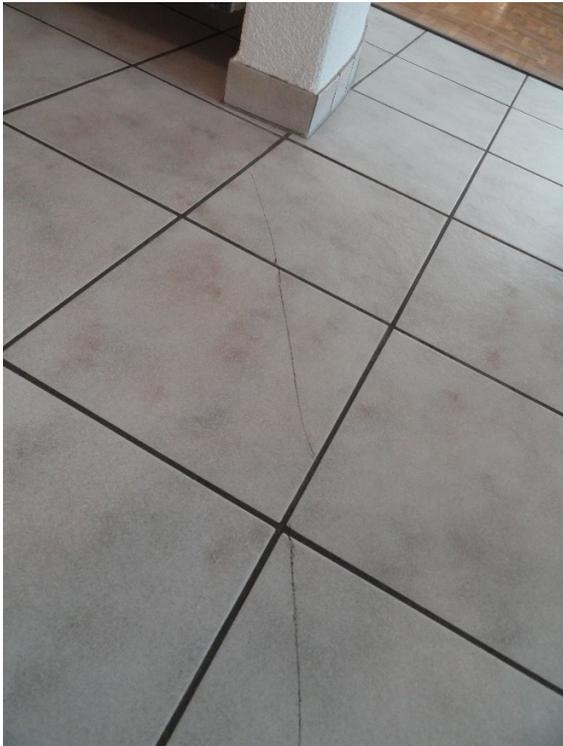
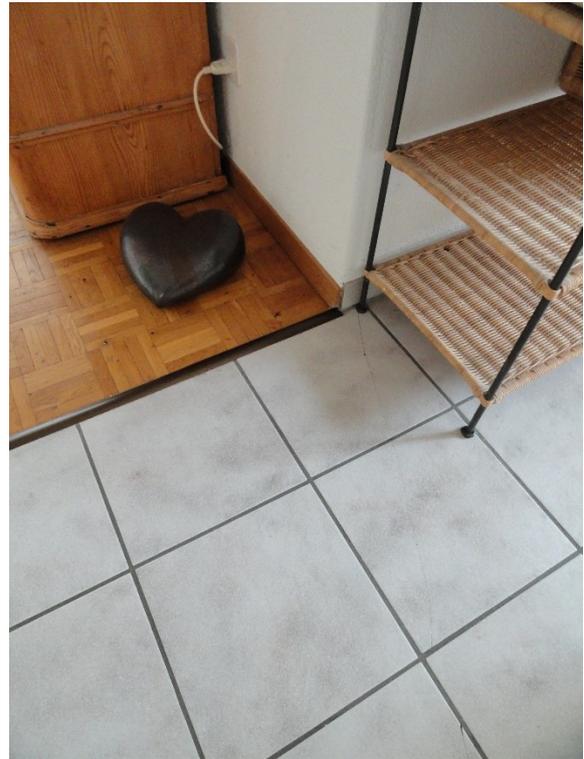
Entrée

Langer, diagonaler Riss im Bodenbelag
Keramische Platten, ausgehend vom UB

Ersatz Bodenbelag,
Rissanierung im Unterlagsboden

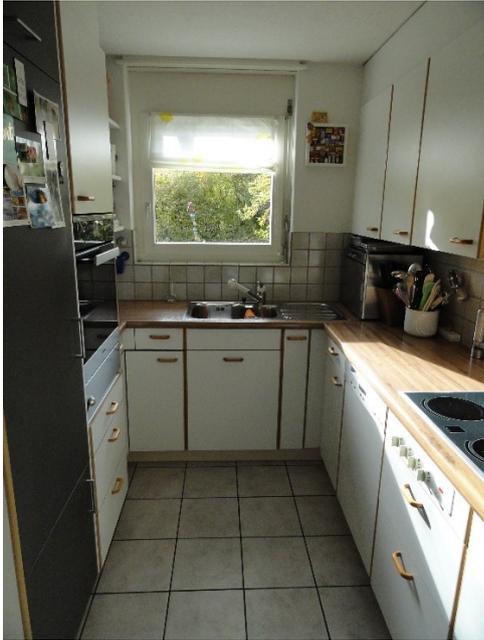
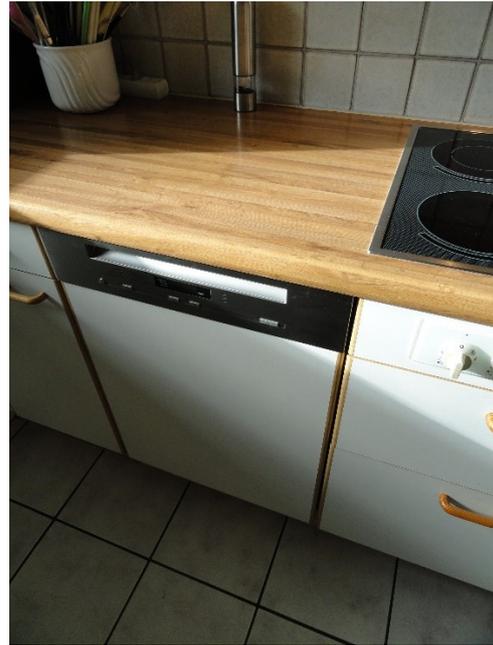
Küche

Kücheneinrichtung m Originalzustand
Geräte teilweise ersetzt (2015/ 2016)

Küchenersatz
Einrichtung und Ausstattung neu
konzipiert.

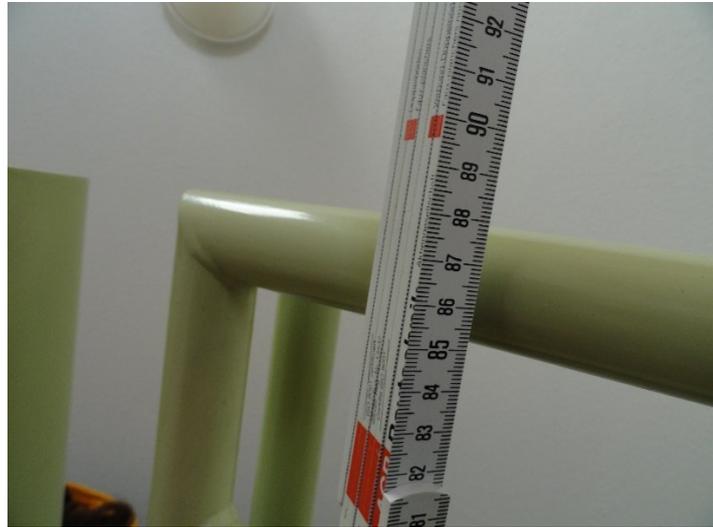
Interne Wendeltreppe

Wendeltreppe in Stahl mit
Betonstufen, in Ordnung.
Belag neu

Absturzsicherung mittels Metallgeländer
Höhe mit 88 cm unter den heutigen
Normen / Vorschriften.
Geländererhöhung oder veränderte
Montageart

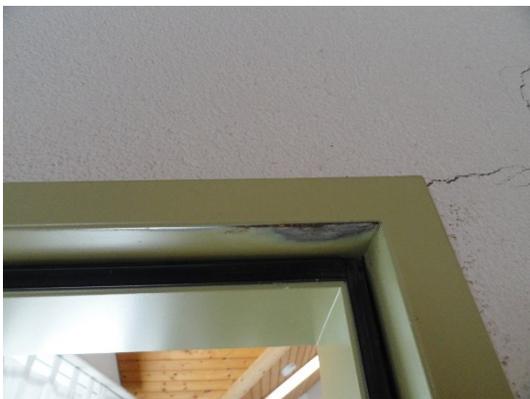
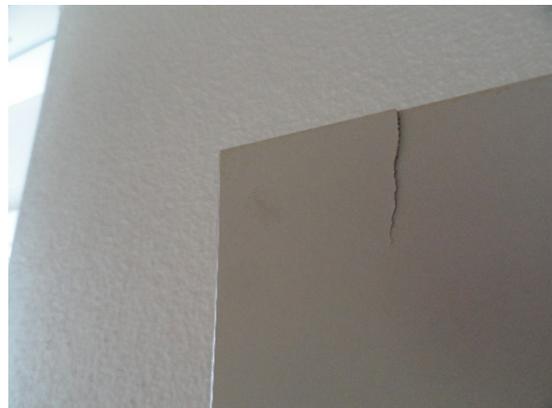
Zargen / Türe Schlafen

Deformation an Zargen
Türblatt streift, bzw. ist beschädigt

Zargen neu richten
Zargen streichen
Neues Türblatt

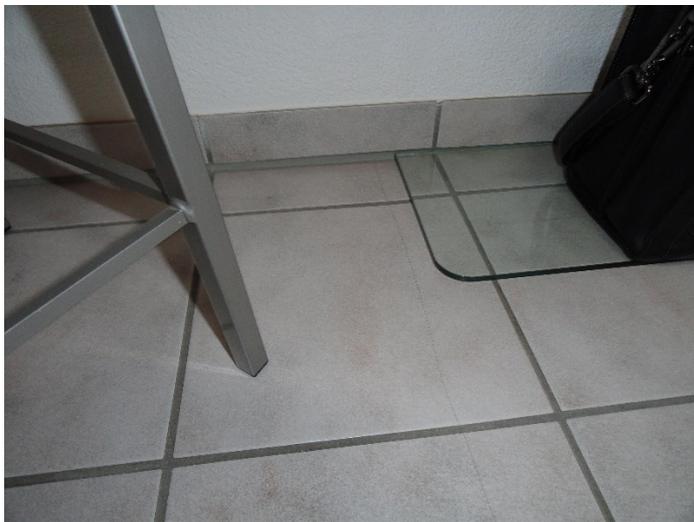
Bodenbelag keramische Beläge

Einige Risse sichtbar

Ersatz Bodenbelag

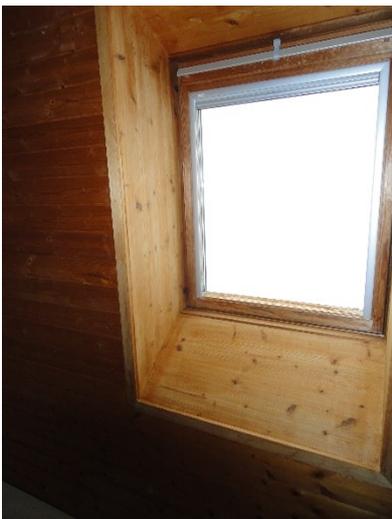
Dachfenster Velux mit Futter

Teilweise beschlagene Gläser,

Dichtigkeit nicht gegeben, streng in der Bedienung

Futter mit Wasserspuren und abgewittert.

Fensterersatz

Futter neu oder behandeln

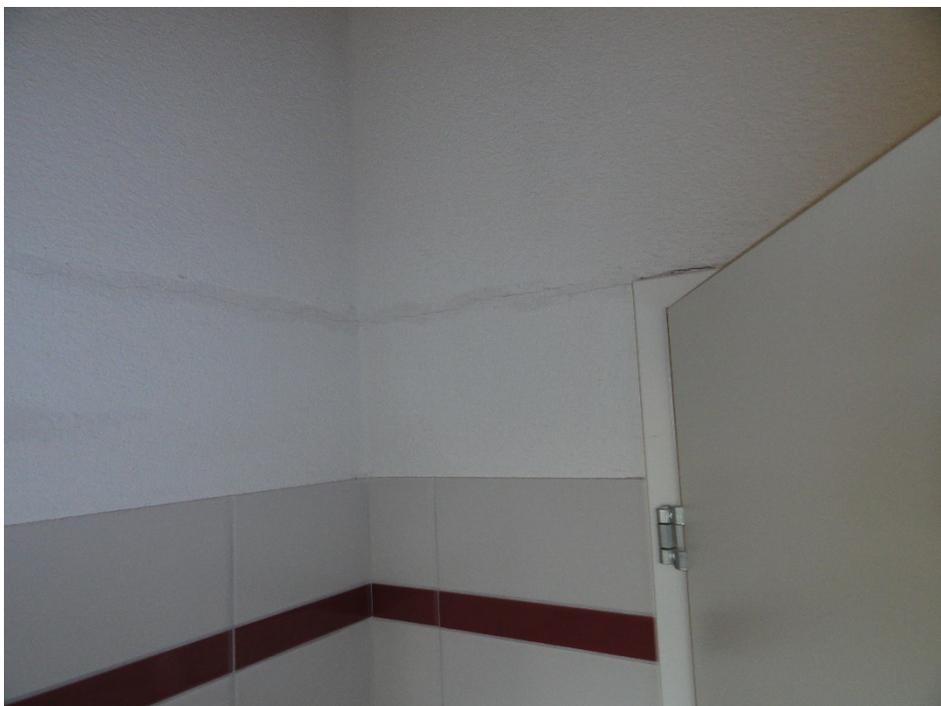
Wände mit Horizontalriss

Rissanierung, Abrieb ergänzen

Malerarbeiten Wände

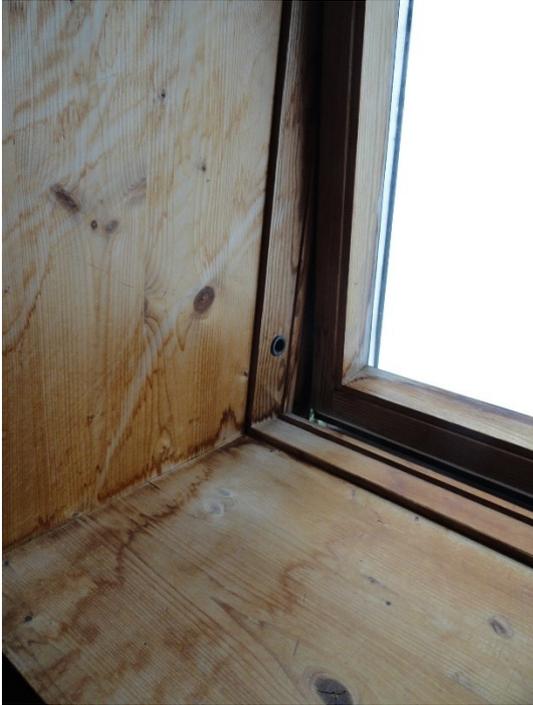
Dachfenster Velux

Undicht und teilweise Glas beschlagen

Futter mit starken Wasserspuren

Fensterersatz

Neues Futter

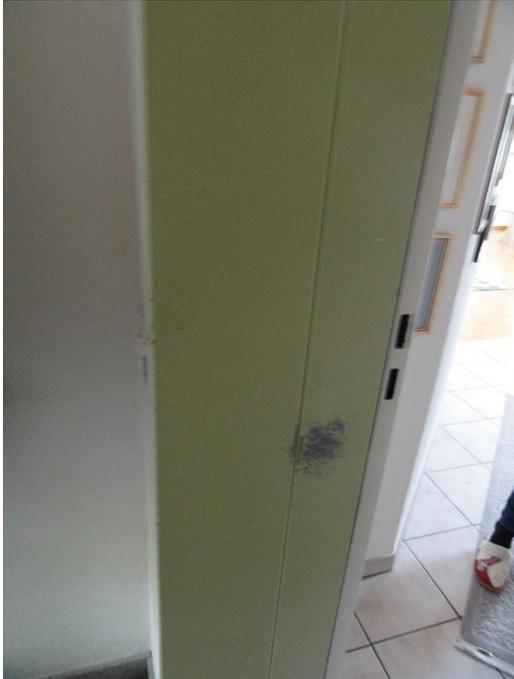
Treppenhaus

Farbbeschichtung schadhaft

Geländer in Stahl, horizontales
Rücklaufgeländer
Höhe 92 cm, nicht Norm- und
Vorschriftengerecht

Malerarbeiten Zargen

Malerarbeiten Wände und
Treppenuntersichten

Anpassungen der Geländerhöhe
Min. 100 cm
Malerarbeiten

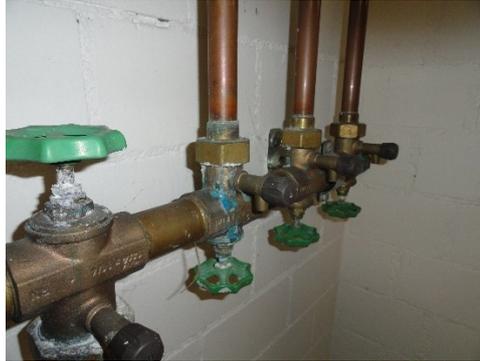
Sanitärverteilung / Kaltwasserverteilung

Sanitäratterie in Originalzustand.

Ventile und Feinfilter schadhaft
Rohrleitung in Kupfer zu prüfen

Ersatz der Sanitäratterie

Rohrleitungen Ersatz mit rostfreien
Materialien CNS

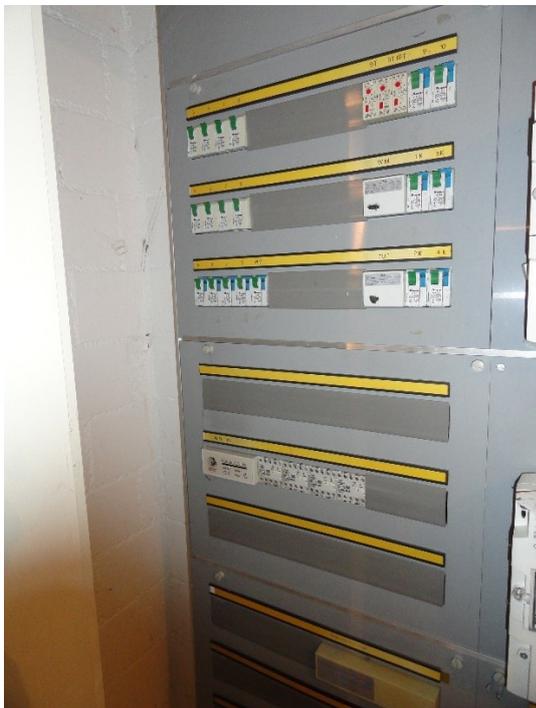
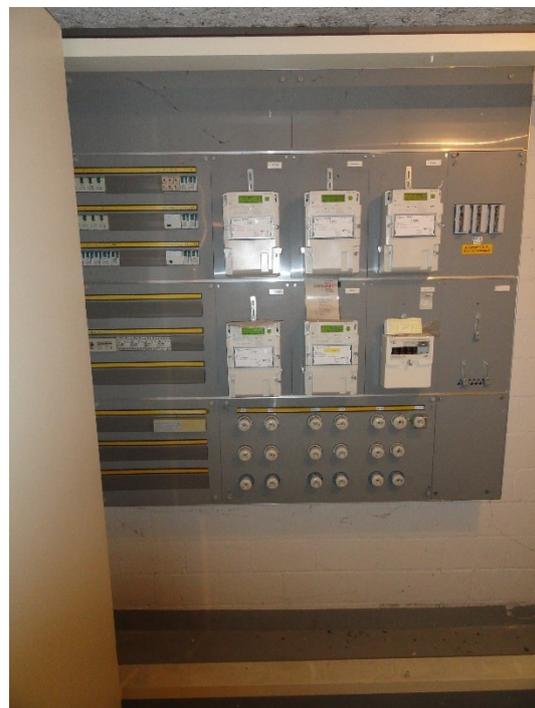
Elektrohauptverteilung

In gutem Zustand, entsprechend mit
FI – Schalter ausgerüstet.

Prüfen auf aktuelle Vorschriften
Leistung Zuleitung für
Neue Wärmepumpe überprüfen.

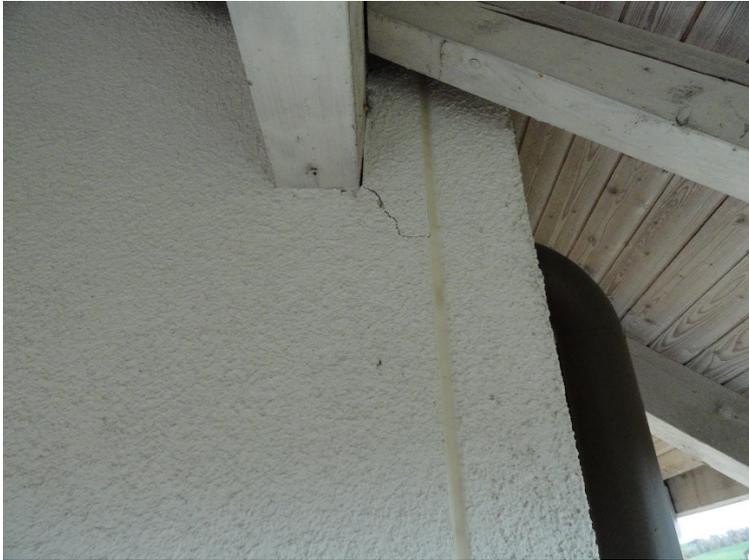
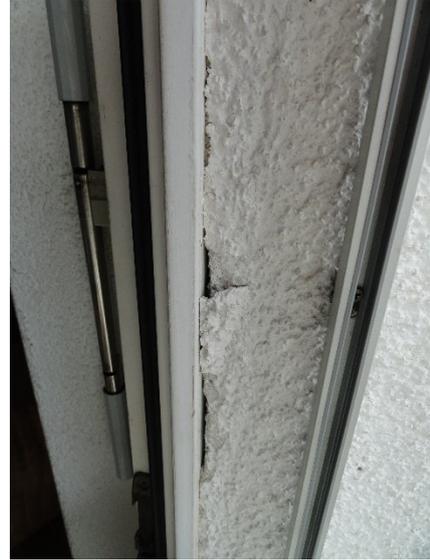
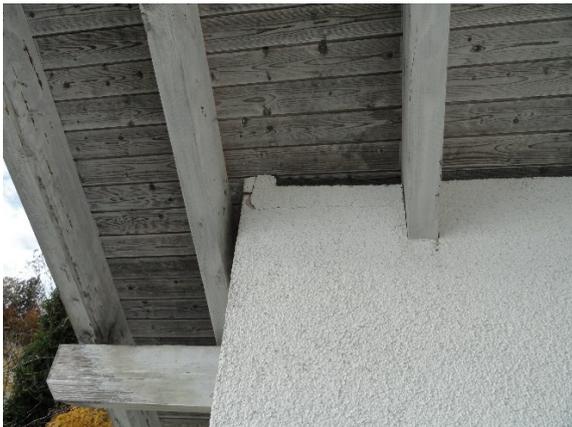
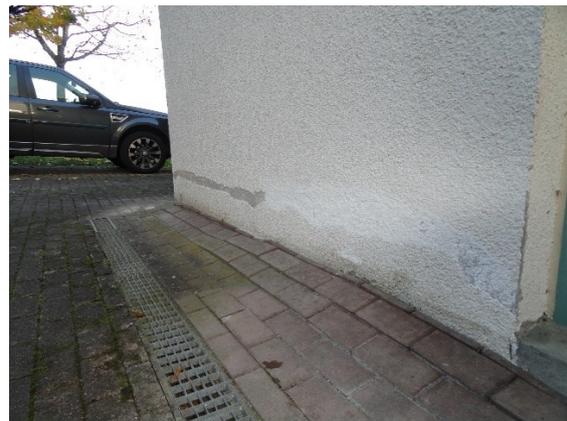
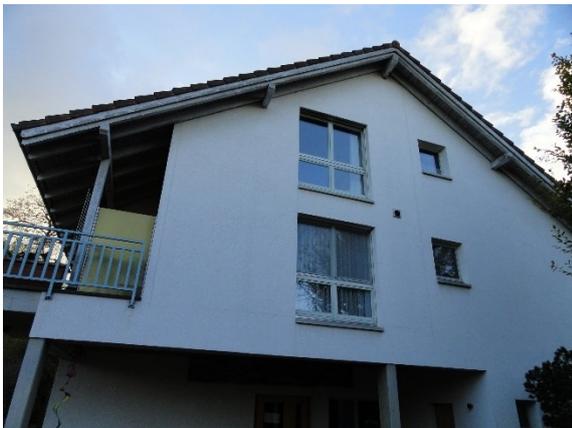
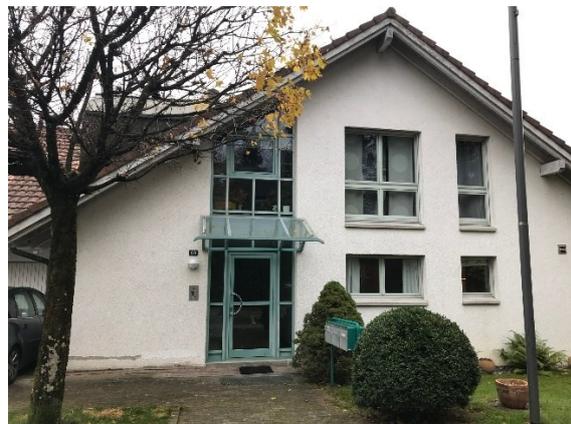
Mauerwerk / Fassadenputz

Fassadenmauerwerk als Zweischalen-
Mauerwerk mit Kellenwurf-Verputz.
Grundsätzlich in gutem Zustand

Putzschäden bei Anschlüsse an Balken und an fremde Bauteile sichtbar.

Putzschäden im Sockelbereich durch aufsteigende Feuchtigkeit.

Verschmutzungsgrad hoch.

Putzreparatur bei Abplatzungen, Rissen und fehlenden Dilatationen.

Sockelpartien neu aufbauen

Mit Sockelputz, Kapilarschnitt und möglichen Sockelplatten oder Sockelbleche.

Oberflächen reinigen und Farbanstrich neu aufbauen.

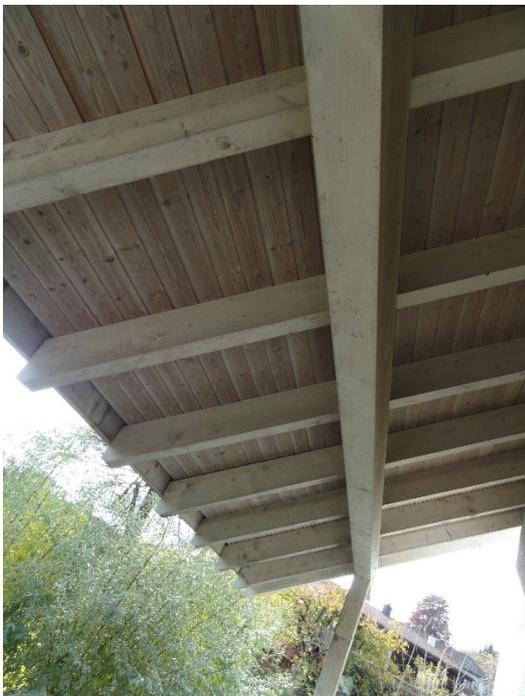
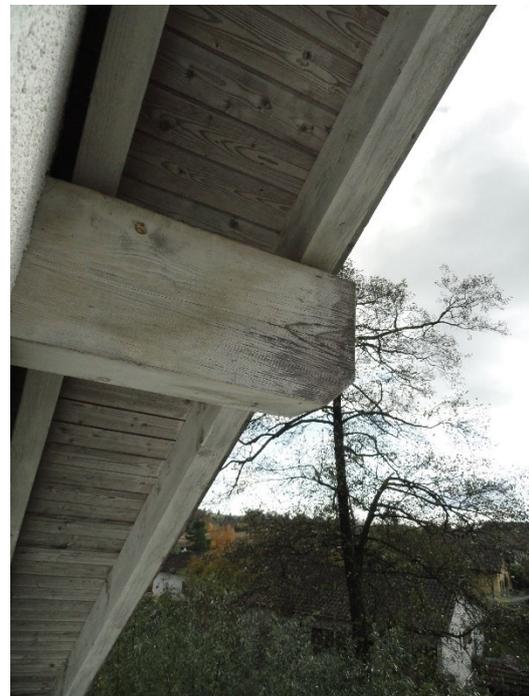
Holzwerk, Balken, Stirnbretter und Untersichtschalung stark verwittert.

Lasuranstrich verflüchtigt.

Starke Verfärbungen am Holz

Keine Fäulnis sichtbar.

Gesamtes Holzwerk auf den Oberflächen schleifen und neu lasieren.

Wetterexponierte Flächen deckend streichen.

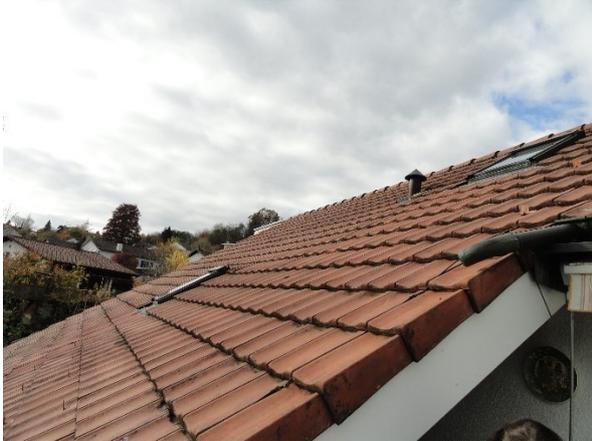
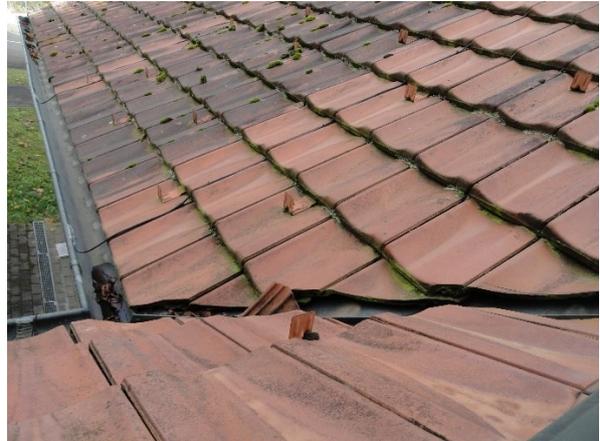
Tondachziegel Flachziegel
Guter Zustand, keine Frostschäden.
Einzelne Ziegel lose
Starke Verunreinigungen
Spenglerarbeiten in Kupfer
in gutem Zustand.

Dachflächen kontrollieren
Einzelne Ziegel ersetzen oder
korrekt verlegen
Dachflächen mechanisch reinigen.
Keine Massnahmen an den Spengler-
Arbeiten.

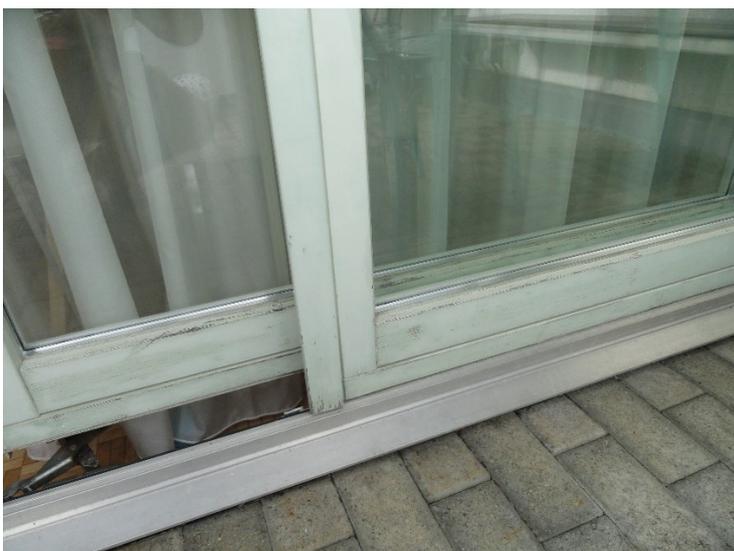
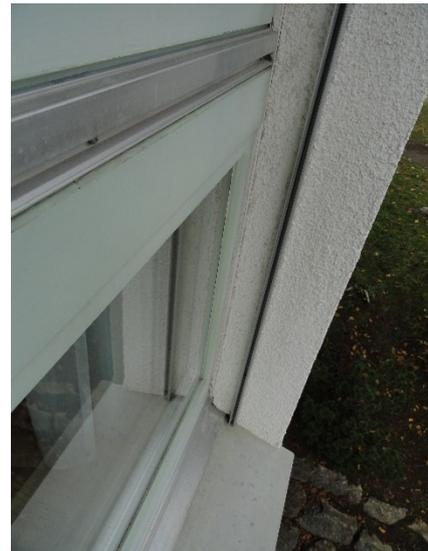
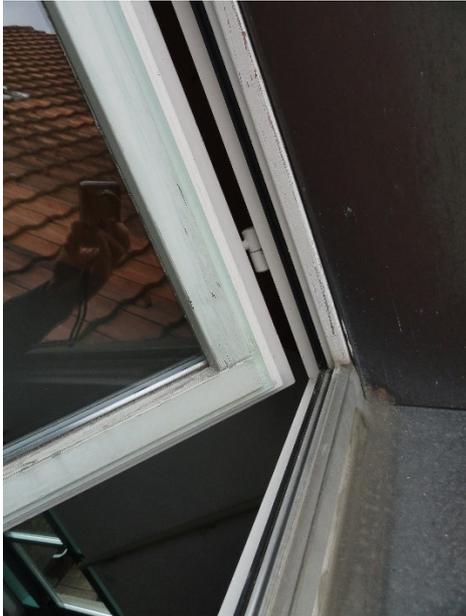
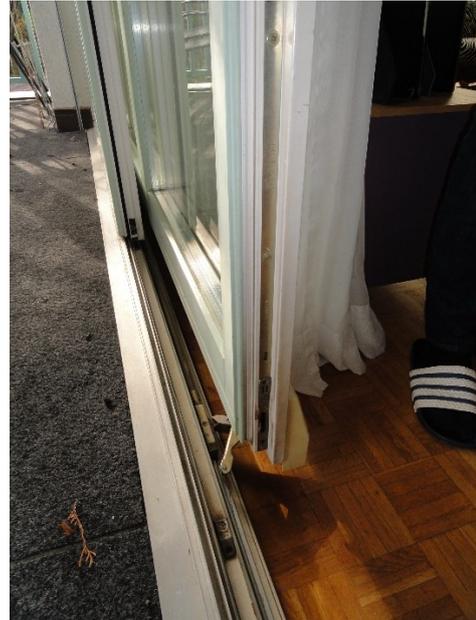
Fenster in Holz, gestrichen
mittel bis stark verwittert.

Farbbeschichtung nicht mehr vorhanden.

Verglasung 2-fach mit Rahmenverbund

Mit ungenügendem Dämmwert.

Beschläge und Mechanik, insbesondere

Bei den Parallelschiebekippenster PSK

nicht mehr gegeben.

Ersatz der Fenster durch Holzmetall-
fenster mit 3-fach Verglasung

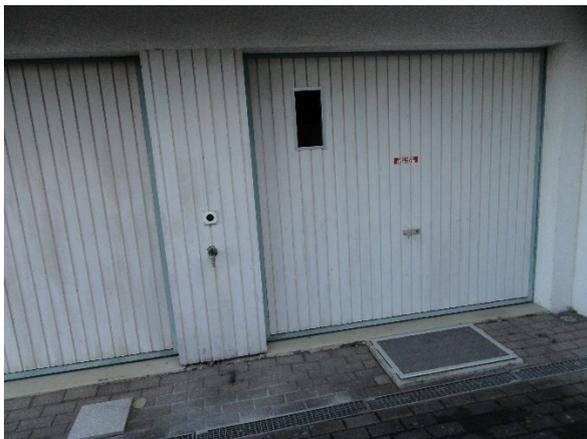
Garagentore

Kipptore in Holz / Metall

Lasur- und Farbbeschichtung abgewittert

Service an Garagentormechanik

Neuanstrich der Metallteile und Holzteile

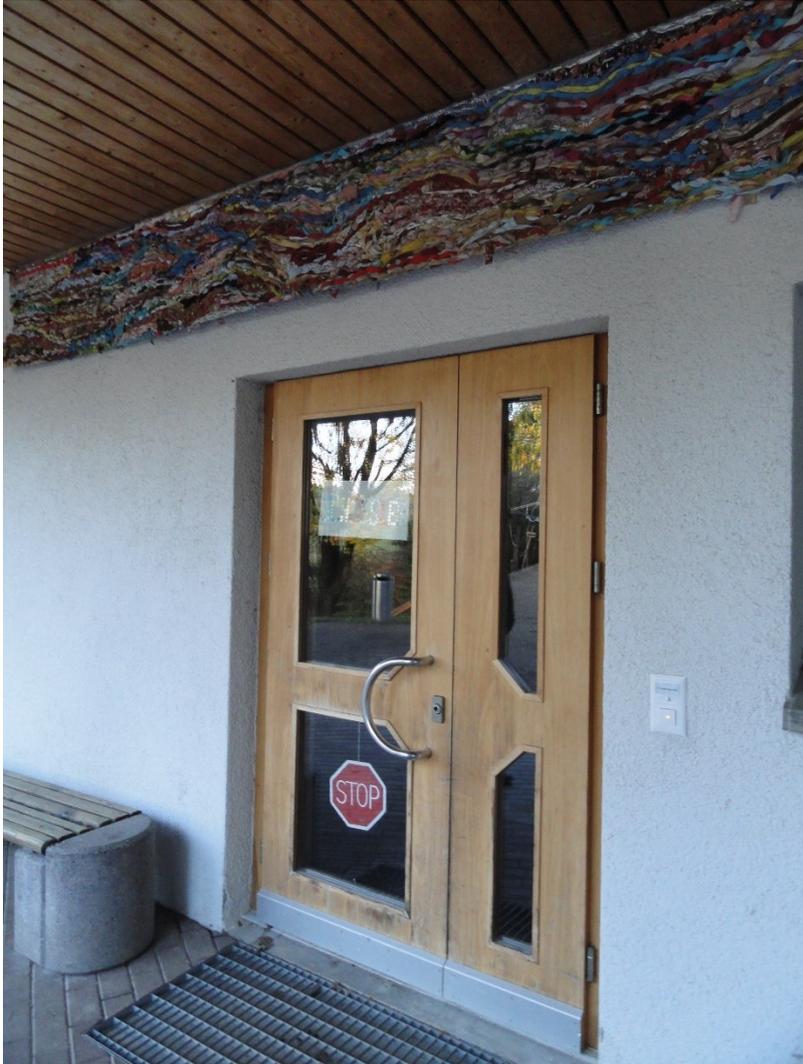
Eingangstüre KIGA

Zweiflüglige Holztüre
Holzwerk oberflächlich verwittert
Verglasung ungenügend.
Dichtungen / schwellen undicht

Oberflächen schleifen und streichen.
Glaseinsatz auswechseln.
Dichtungen ergänzen

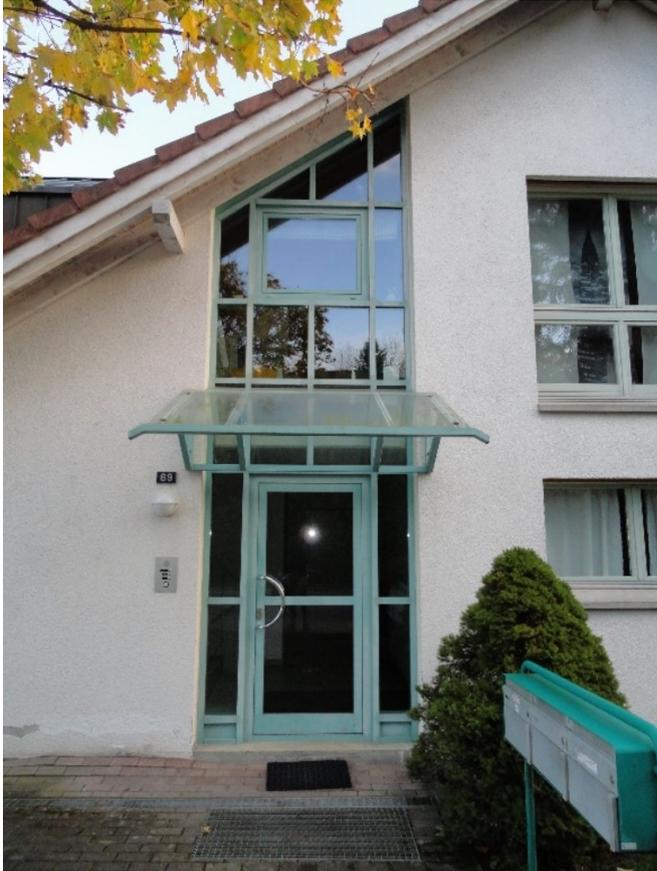
Eingangstüre und Verglasung Wohnungen

Aluminiumkonstruktion mit Glaseinsatz und Vordach.

Flügel Fenster streift.

Thermisch getrennte Profile knapp genügend.

Verglasung 2-fach ungenügend

Oberflächen abgestumpft

Service an Türe und Flügel

Glasersatz und Dichtungsersatz

Oberflächen schleifen und streichen.

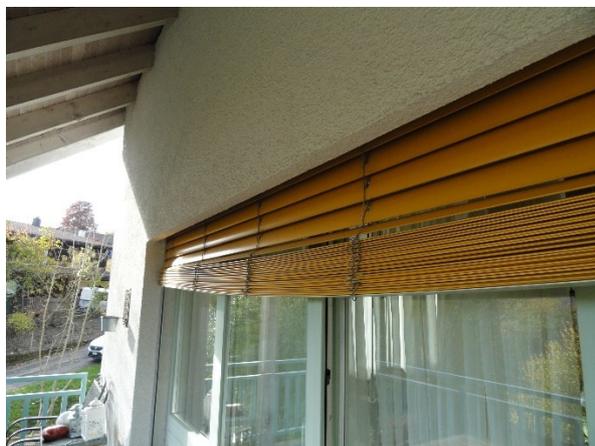
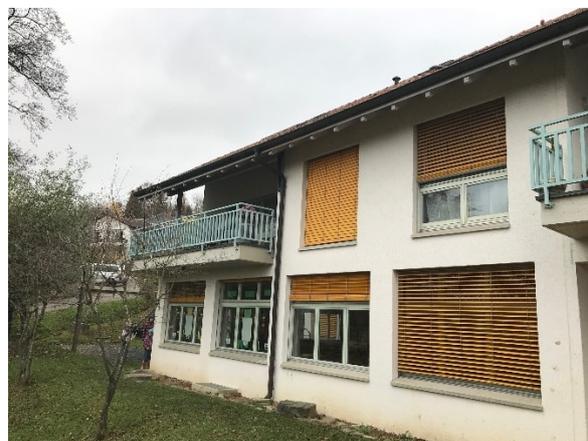
Rafflamellenstoren / Markisen

Rafflamellenstoren Aluminium
Mit Handbetrieb, Kurbelstangen
Aluminium teilweise deformiert.
Aufzugsbänder brüchig

Ersatz der Rafflamellenstoren
inkl. Führungsschienen
Motorisierung prüfen, wo sinnvoll und
machbar (KIGA)

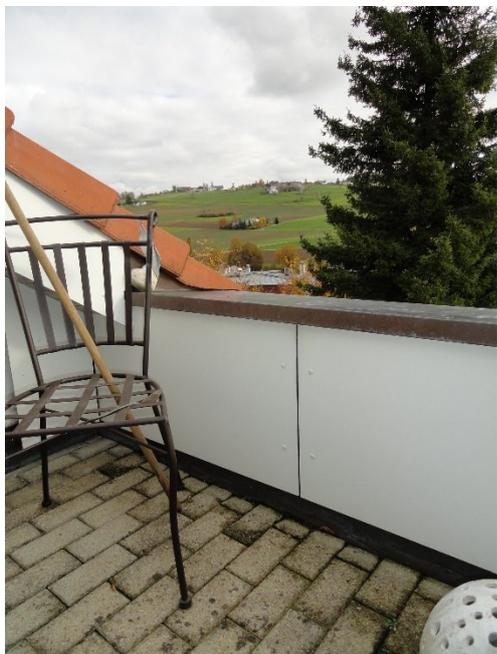
Geländer / Absturzsicherungen

Fehlende Absturzsicherung auf Dachterrasse

Höhen und Zwischenräume bei
Einigen Geländer entsprechen nicht
den aktuellen Normen.

Konstruktiv nachbesser.
Metalloberflächen absäuern und neu
feuerverzinken und pulverbeschichten.

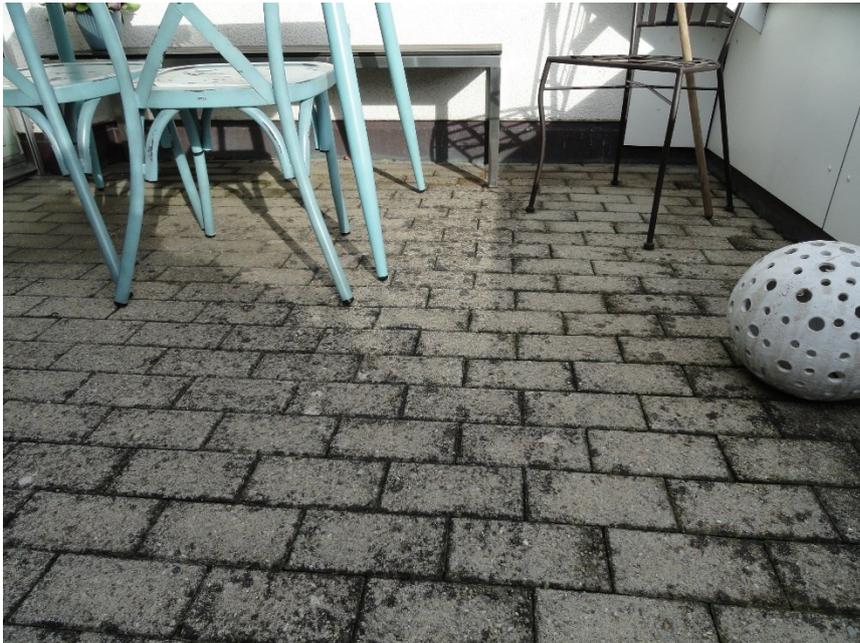
Terrassen- und Balkonbeläge

Beläge intakt jedoch mit starken Ablagerungen und Verschmutzungen

Mechanische Reinigung

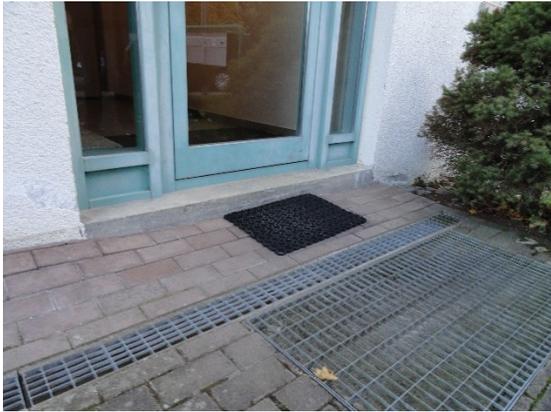
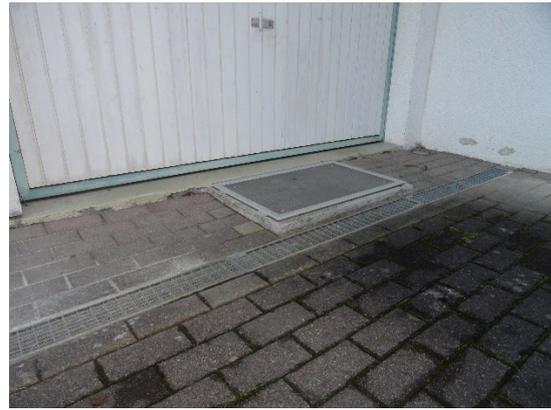
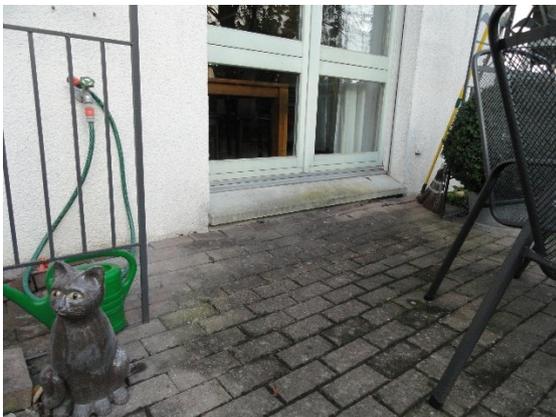
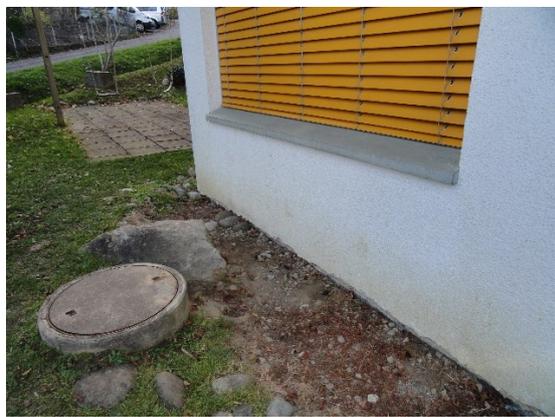
Starke Setzungen im Umgebungsbereich
Fehlender Spritzschutz im Sockelbereich.

Auffüllung der Untergründe
Richten und Neuverlegen der
Beläge
Ergänzen des Spritzschutzes.
