# Gebäudethermografie Kindergarten Schlössler

<b>Auftraggeber</b>	Gemeinderat Rudolfstetten Friedlisbergstrasse 11 8964 Rudolfstetten	Messort: Kindergarten Schlössler mit Wohnungen Säntisstrasse 69 8964 Rudolfstetten Messdatum: 13.12.2021
---------------------	---	---

<b>Auftrag</b>	Aufsuchen von thermischen Schwachstellen
----------------	--

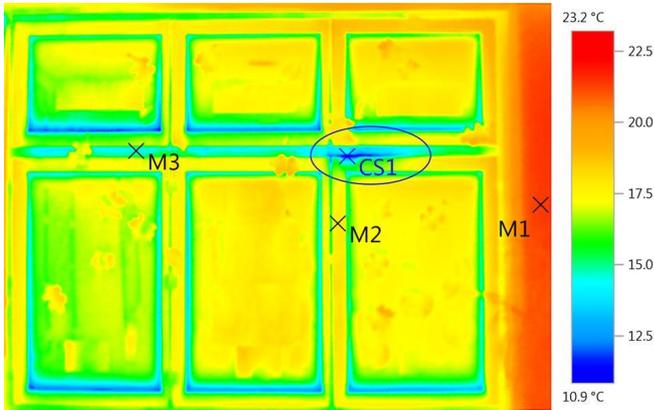
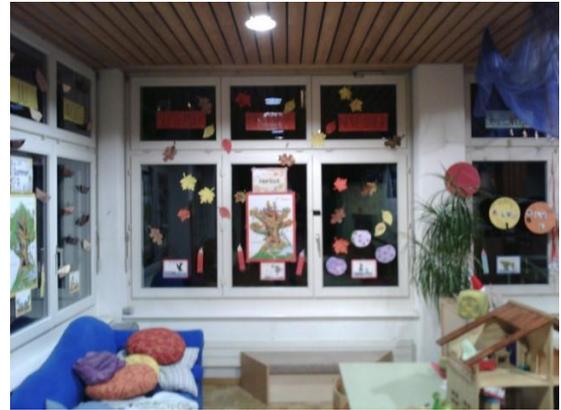
Kindergartenfenster Ecke SW

Messobjekte	Temp. [°C]	Emiss.	Refl. Temp. [°C]	Bemerkungen
Messpunkt 1	21.4	0.93	22.0	Referenzpunkt (=RP) an Säule
Messpunkt 2	17.8	0.93	22.0	Fensterflügel auf der selben Höhe wie M1
Messpunkt 3	14.6	0.93	22.0	Kämpfer
Kältester Punkt 1	10.9	0.93	22.0	Schwachstelle unterhalb des Oblicht-Scharniers (CS = Cold-Spot)

Die Temperatur auf den Fensterflügeln ist ca.3.5 Grad niedriger, als auf Mauerwerks-Bereichen. Hier ist die Stelle unterhalb des Oblichts auffällig und die Temperaturen sind massiv tiefer als im übrigen Bildbereich. Undichtigkeit mit Lufteintritt.

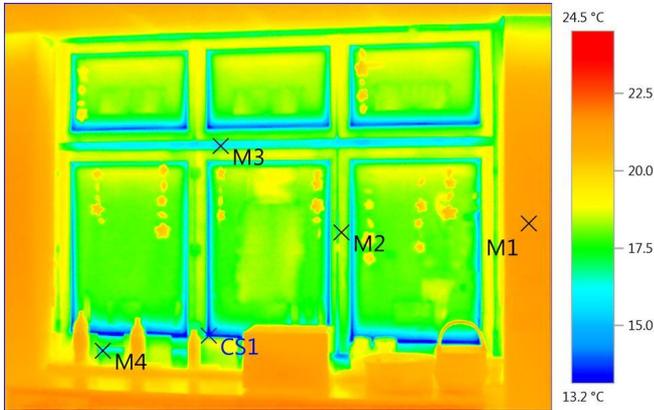
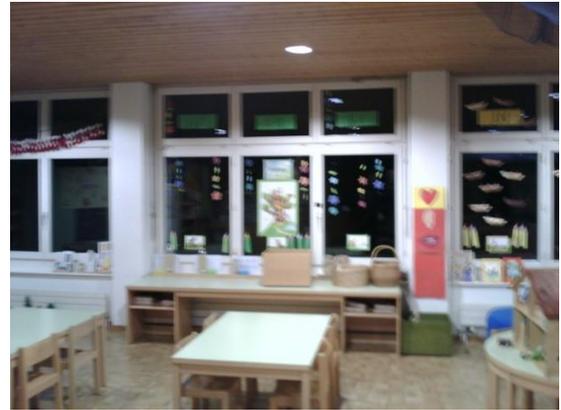
Kindergartenfenster SW

Messobjekte	Temp. [°C]	Emiss.	Refl. Temp. [°C]	Bemerkungen
Messpunkt 1	21.5	0.93	22.0	Referenzpunkt (= RP) an Säule
Messpunkt 2	18.3	0.93	22.0	Fensterflügel
Messpunkt 3	15.8	0.93	22.0	Kämpfer
Messpunkt 4	16.2	0.93	22.0	Unterlicht
Kältester Punkt 1	11.4	0.93	22.0	CS (= Cold-Spot) kälteste Stelle am Glasrandverbund

Im Vergleich zur Temperatur an der Säule ist der Fensterrahmen deutlich kühler. Die Fensterflügel sind hier etwas besser.

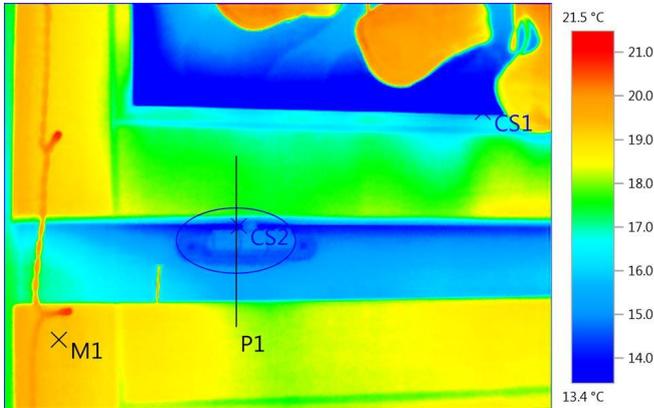
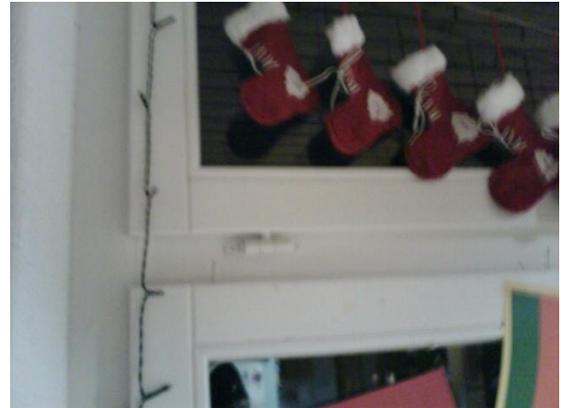
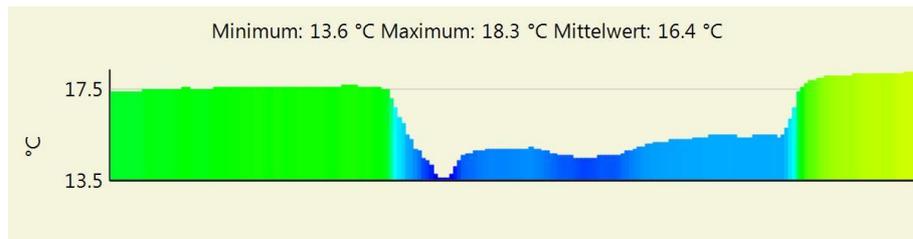
Detail am Kindergartenfenster SW

Messobjekte	Temp. [°C]	Emiss.	Refl. Temp. [°C]	Bemerkungen
Messpunkt 1	19.3	0.93	20.0	RP auf Fensterflügel
Kältester Punkt 1	11.1	0.93	20.0	Kälteste Stelle am Glasrandverbund
Kältester Punkt 2	13.5	0.93	20.0	Kaltstelle beim Scharnier

Bei den Scharnieren der Oblichter zeigen sich deutliche Kaltstellen. Die Verfärbung unterhalb des Glases zeigt, dass der Fensterrahmen durch die nach unten zirkulierende Kaltluft abgekühlt wird. Auch direkt unterhalb des Scharniers kann man eine leichte Verfärbung erkennen.

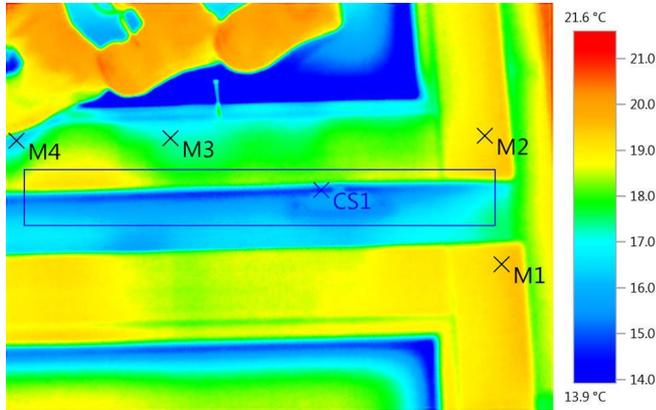
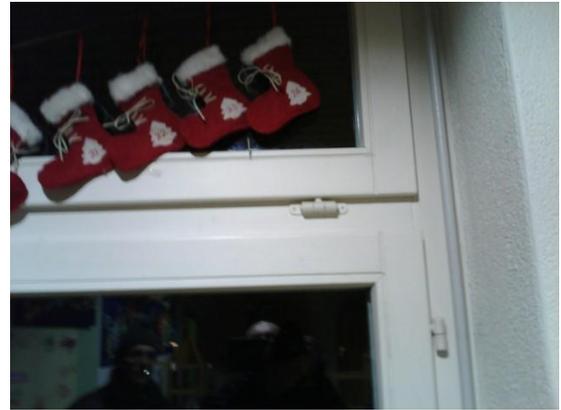
Detail des selben Fensters auf der rechten Seite des Oblichts.

Messobjekte	Temp. [°C]	Emiss.	Refl. Temp. [°C]	Bemerkungen
Messpunkt 1	19.4	0.93	20.0	RP am Fensterflügel
Messpunkt 2	19.2	0.93	20.0	Fensterflügel Oblicht
Messpunkt 3	17.2	0.93	20.0	Durch die Dekoration begründeten kälteren Bereiche
Messpunkt 4	16.3	0.93	20.0	Ebenfalls durch die Deko begründete Kaltstelle (keine Schwachstelle!)
Kältester Punkt 1	14.6	0.93	20.0	Kaltstelle am Kämpfer beim Scharnier

Die Scharniere der Oblichter weisen bei allen Fenstern ähnliche Muster auf. Ob die unteren Dichtungen nicht mehr sauber abschliessen, oder ob es konstruktionsbedingte Schwachstellen sind, müsste abgeklärt werden.

Die kalten Bereiche am Oblicht ergeben sich aus dem Effekt, bei dem die Dekoration die Luftzirkulation an den Scheiben etwas mindert und sich die an diesen Fenster-Stellen abgekühlte Luft absenkt und die Fensterrahmen ebenfalls abkühlt. Dies sind keine Schwachstellen.

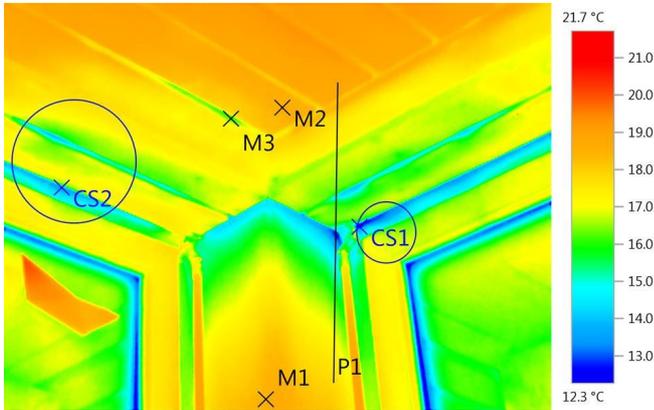
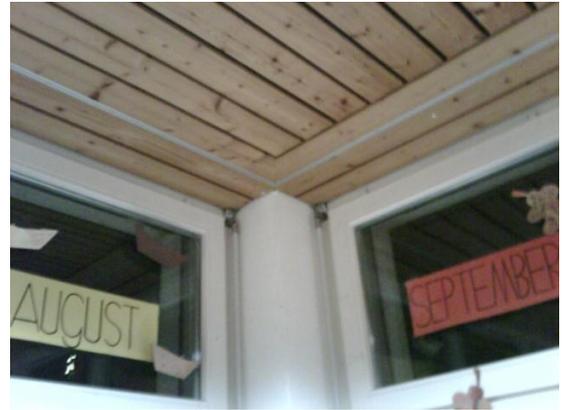
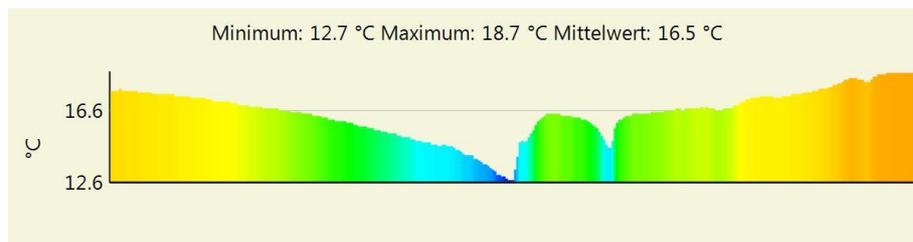
Kindergarten Eckpfeiler Süd-Ecke

Messobjekte	Temp. [°C]	Emiss.	Refl. Temp. [°C]	Bemerkungen
Messpunkt 1	18.5	0.93	20.0	RP an der Ecksäule
Messpunkt 2	18.5	0.93	20.0	RP Täfer
Messpunkt 3	16.2	0.93	20.0	Ritze im Täfer
Kältester Punkt 1	11.7	0.93	20.0	CS beim Kurbelgehäuse
Kältester Punkt 2	13.5	0.93	20.0	Kaltstelle beim Vorhangbrett

Der obere Abschluss der Säule in der Süd-Ecke ist sehr kühl. Die Anschlüsse bei den Vorhangbrettern zur Wand zeigen sowohl links, als auch rechts der Säule Schwachstellen. Ob die Säule wegen diesen Kaltstellen abgekühlt wird, oder ob die abgekühlte Luft von der Säule an den Ritzen der Bretter entweicht, ist nicht ersichtlich.

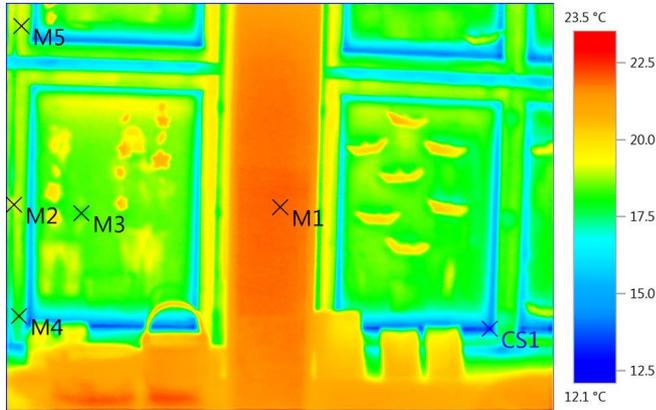
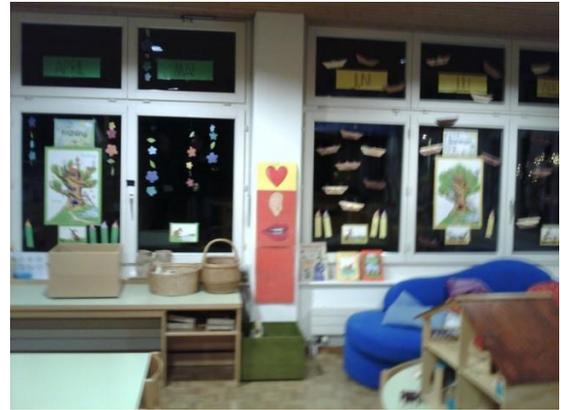
Kindergarten SW

Messobjekte	Temp. [°C]	Emiss.	Refl. Temp. [°C]	Bemerkungen
Messpunkt 1	22.0	0.93	21.5	RP an der Säule
Messpunkt 2	19.0	0.93	21.5	Temperatur auf dem Referenzstreifen am Flügel
Messpunkt 3	18.1	0.93	21.5	Temperatur auf dem Referenzstreifen auf dem Glas
Messpunkt 4	17.8	0.93	21.5	Fensterflügel im unteren Teil
Messpunkt 5	19.0	0.93	21.5	Fensterflügel im oberen Teil
Kältester Punkt 1	13.2	0.93	21.5	CS am Glasrandverbund

Der Referenzstreifen-Messpunkt (M3) zeigt ähnliche Werte, wie derjenige am Flügel. Der Grund für die Unterschiede von M4 und M5 liegt in der Temperatur-Schichtung des Raumes (wärmere Luft im oberen Bereich).

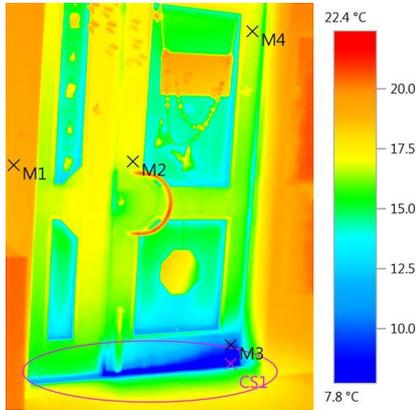
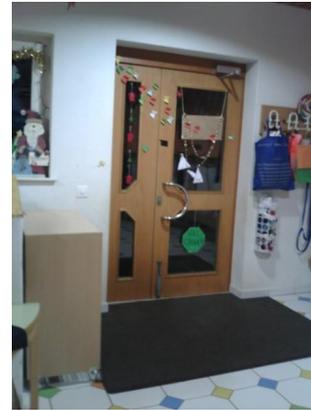
Eingangstüre Kindergarten von innen

Messobjekte	Temp. [°C]	Emiss.	Refl. Temp. [°C]	Bemerkungen
Messpunkt 1	19.1	0.93	20.0	RP an Aussenwand
Messpunkt 2	16.9	0.93	20.0	Vergleichspunkt an der Türe auf der selben Höhe wie M1
Messpunkt 3	9.8	0.93	20.0	Türe unten
Messpunkt 4	16.8	0.93	20.0	Türe oben
Kältester Punkt 1	4.3	0.93	20.0	Kaltstelle im Schwellenbereich

Die Eingangstüre ist im unteren Teil nicht mehr dicht. Hier dringt Kaltluft ein und kühlt die Umgebung massiv ab. (Der Griff der Türe ist nicht so warm, wie er anzeigt, sondern das Metall reflektiert die Umgebungstemperatur).

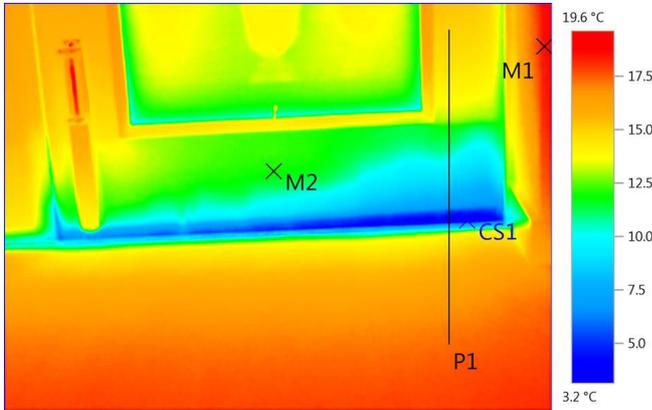
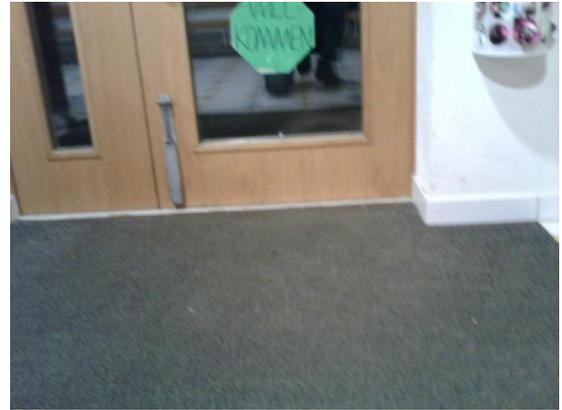
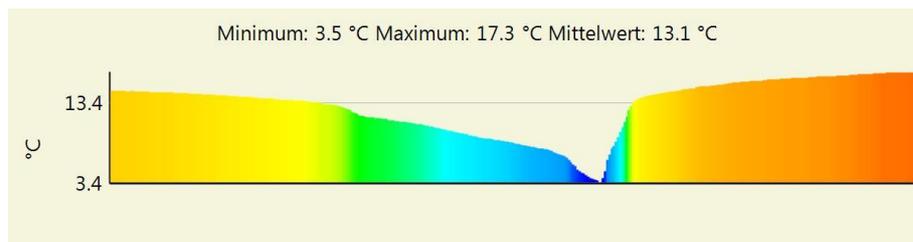
Messobjekte	Temp. [°C]	Emiss.	Refl. Temp. [°C]	Bemerkungen
Messpunkt 1	18.5	0.93	20.0	RP an Aussenwand
Messpunkt 2	11.9	0.93	20.0	Türflügel
Kältester Punkt 1	3.2	0.93	20.0	Kälteste Stelle

Detail der Eingangstüre im unteren Teil.  
 Die Profil-Linie macht die Schwachstelle deutlich sichtbar. Sie zeigt die Temperaturen entlang der Linie von oben nach unten.

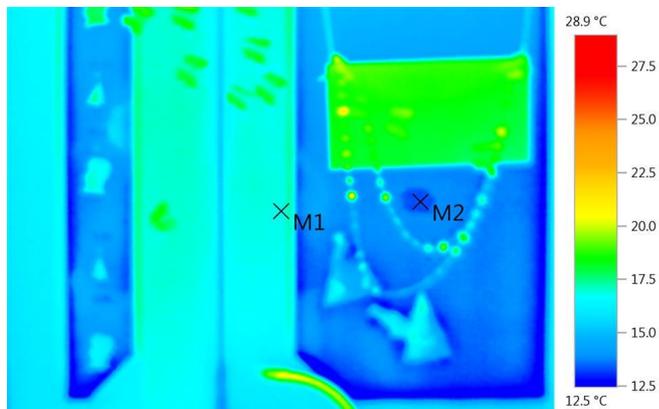
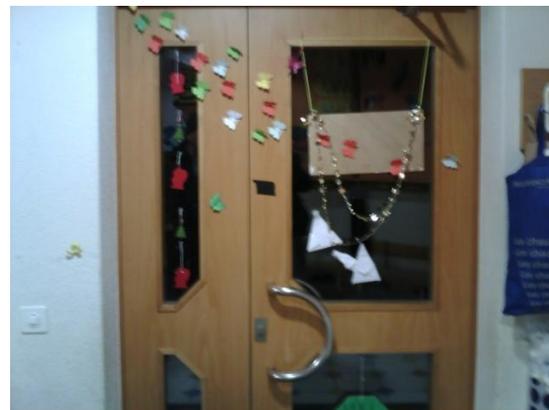
Eingangstüre Kindergarten

Messobjekte	Temp. [°C]	Emiss.	Refl. Temp. [°C]	Bemerkungen
Messpunkt 1	16.8	0.93	20.0	Referenzstreifen auf Türflügel
Messpunkt 2	13.3	0.93	20.0	Referenzstreifen auf dem Glas

Vergleich der Temperaturen an den verschiedenen Oberflächen mit Hilfe der Referenzstreifen.

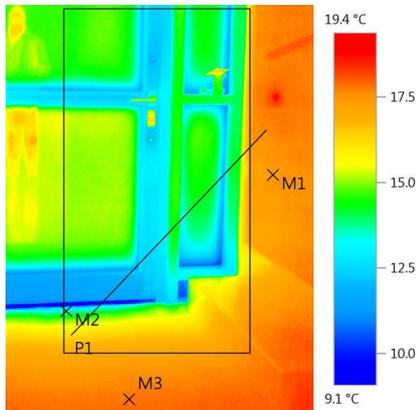
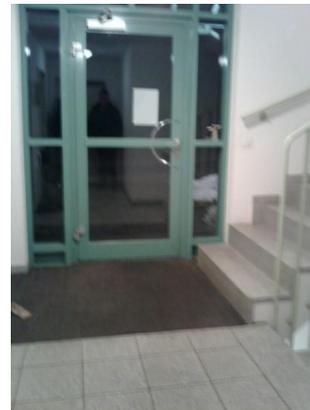
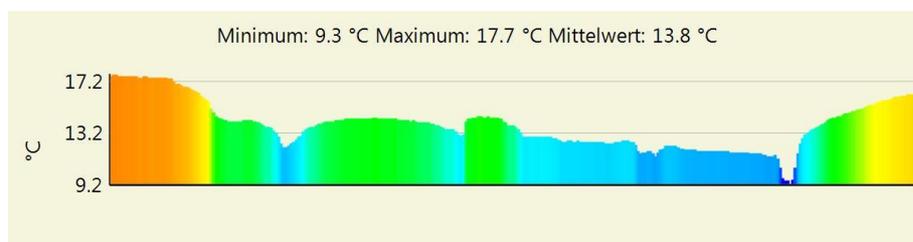
Messobjekte	Temp. [°C]	Emiss.	Refl. Temp. [°C]	Bemerkungen
Messpunkt 1	17.4	0.93	20.0	RP an Aussenwand
Messpunkt 2	13.5	0.93	20.0	Bodentemperatur bei der Türe
Messpunkt 3	17.8	0.93	20.0	Boden im Raum-Innern

Eingangstüre Wohnbereich von innen  
 Die Profillinie zeigt die Temperaturen entlang der Linie von oben nach unten. Markant ist die Kaltstelle an der Türunterseite. Die hier eindringende Aussenluft kühlt den Eingangsbereich deutlich ab.  
 Das Histogramm zeigt die prozentuale Temperaturverteilung im Bereich des Rechtecks. Nahezu 70 % der Temperaturen liegen mehr als 4° unter der Raumtemperatur.  
 (Im Fenster sind Personen erkennbar)

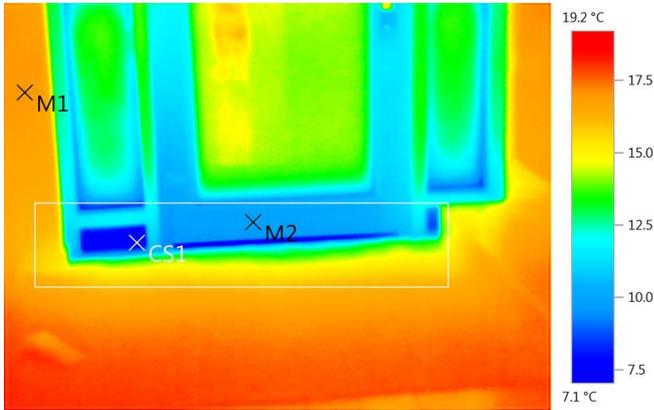
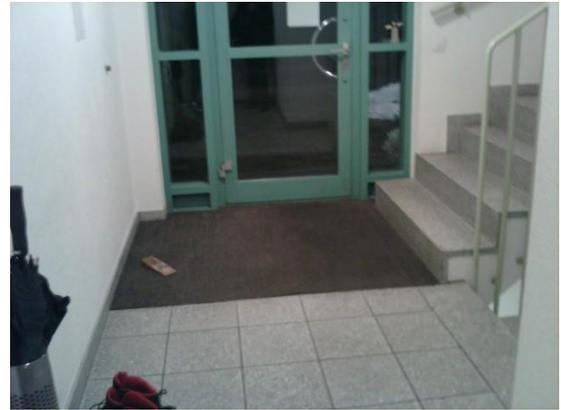
Detail Eingangstüre Wohnbereich

Messobjekte	Temp. [°C]	Emiss.	Refl. Temp. [°C]	Bemerkungen
Messpunkt 1	17.4	0.93	20.0	RP an Aussenwand
Messpunkt 2	9.8	0.78	20.0	Temperatur auf Türflügel (emissionsgradkorrigiert für lackiertes Alu)
Kältester Punkt 1	7.1	0.78	20.0	Kaltstelle im Sockelbereich

Diese Aufnahme zeigt die Schwachstelle im Schwellenbereich und die kaum gedämmte Abdeckung im Sockel.

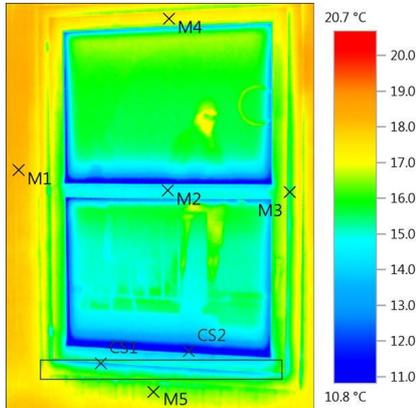
Fenster der Dachlukarne im Treppenhaus

Messobjekte	Temp. [°C]	Emiss.	Refl. Temp. [°C]	Bemerkungen
Messpunkt 1	18.2	0.93	19.0	RP am Täfer
Messpunkt 2	14.8	0.93	19.0	Sprosse
Messpunkt 3	15.3	0.93	19.0	Rahmen
Messpunkt 4	17.2	0.93	19.0	Flügel oben
Messpunkt 5	16.5	0.93	19.0	Täfer unterhalb des Fensters
Kältester Punkt 1	12.9	0.93	19.0	Abschluss Flügel zum Rahmen ist auf der ganzen Breite auffällig
Kältester Punkt 2	9.0	0.93	19.0	CS an Glasrandverbund

Die 3 Messpunkte M1-M3 sind auf der selben Raumhöhe und zeigen den Einfluss der an den Glasflächen abgekühlten, absinkenden Luft auf die Sprossen und den unteren Fensterteil. Auch das Täfer unterhalb des Fensters wird von der kühlen Luft abgekühlt. Der Glasrandverbund ist deutlich die schwächste Stelle auf diesem Bild.

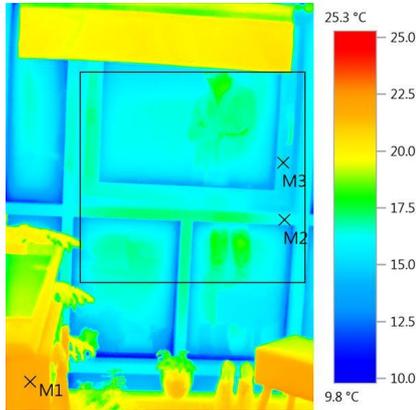
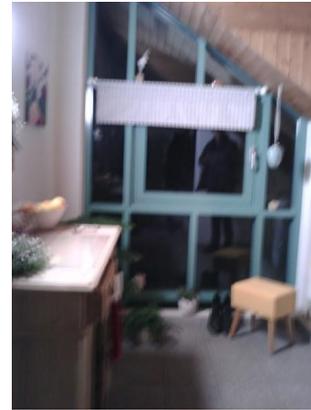
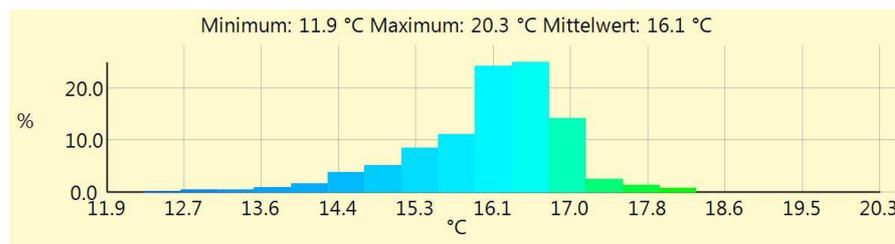
Messobjekte	Temp. [°C]	Emiss.	Refl. Temp. [°C]	Bemerkungen
Messpunkt 1	21.5	0.94	20.0	RP an Möbelstück (nahezu Raumtemperatur)
Messpunkt 2	16.2	0.78	20.0	Kämpfer
Messpunkt 3	15.0	0.78	20.0	Flügel

Treppenhausfenster im OG  
 Auf dem Histogramm lässt sich u.a. die durchschnittliche Temperatur im Rechteck ablesen. Es ist ein repräsentatives Beispiel für das ganze Treppenhausfenster.

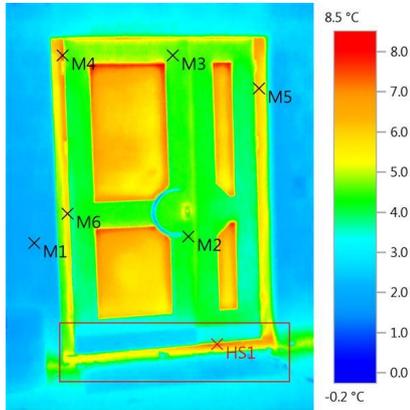
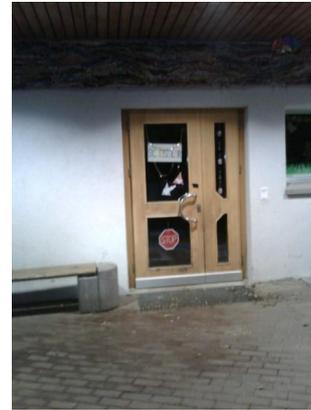
Messobjekte	Temp. [°C]	Emiss.	Refl. Temp. [°C]	Bemerkungen
Messpunkt 1	2.0	0.93	-2.0	RP an Fassade
Messpunkt 2	4.3	0.93	-2.0	Türflügel
Messpunkt 3	4.7	0.93	-2.0	Türblatt an der Oberseite
Messpunkt 4	7.3	0.93	-2.0	Zarge auf Höhe von M3
Messpunkt 5	6.0	0.93	-2.0	Zarge rechts
Messpunkt 6	5.7	0.93	-2.0	Zarge unter dem 2. Band links
Wärmster Punkt 1	7.5	0.93	-2.0	Wärmste Stelle im Schwellenbereich = Schwachstelle

Eingangstüre Kindergarten UG Ost  
 Diese Aufnahme zeigt mehrere Schwachstellen an dieser Türe: Im Schwellenbereich entweicht warme Innenluft, Im oberen Teil ist die Zarge oberhalb des 2. Bandes deutlich wärmer als unterhalb des 2. Bandes.

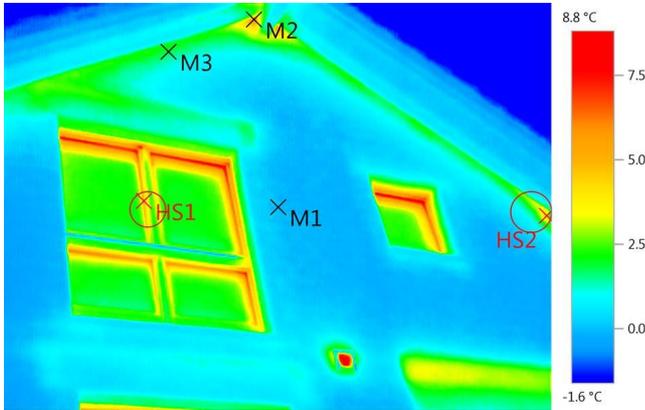
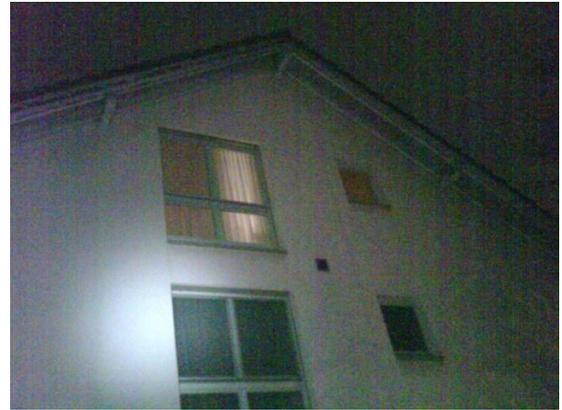
OG und Gibelbereich Ost

Messobjekte	Temp. [°C]	Emiss.	Refl. Temp. [°C]	Bemerkungen
Messpunkt 1	0.0	0.93	-4.0	RP an Fassade
Messpunkt 2	5.6	0.93	-4.0	Im Gibel auffällig höhere Temperaturen
Messpunkt 3	1.7	0.93	-4.0	Im geschützten Bereich unter dem Vordach sind leicht erhöhte Temperaturen normal
Wärmster Punkt 1	5.1	0.93	-4.0	Glasrandverbund im ungeschützten Bereich am mittleren Flügel
Wärmster Punkt 2	4.9	0.93	-4.0	Auch hier ist der Anschluss an die Pfette wärmer

Die Stelle im Gibel und bei der rechten (kaum sichtbaren) Mittelpfette zeigen sich erhöhte Temperaturen. Die Anschlüsse von der Fassade an die Dachuntersicht sind sehr sauber und homogen. Die leicht höheren Temperaturen sind durch das Vordach geschützt und liegen im Strahlungsschatten. Bei beiden Fenstern zeichnen sich die Fensterstrüze leicht ab. In den Storenkästen staut sich die von den Fensterflächen leicht erwärmte Luft. (keine Schwachstellen).

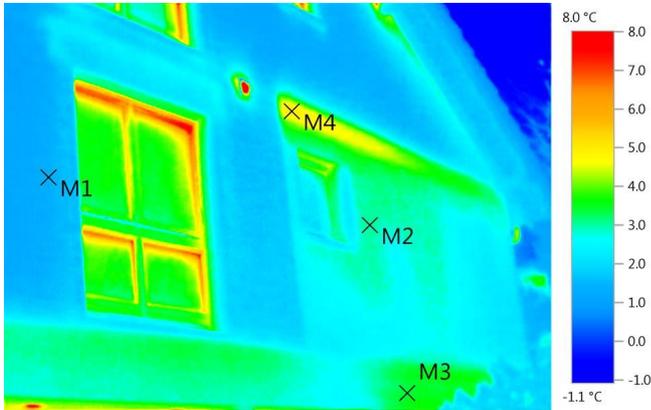
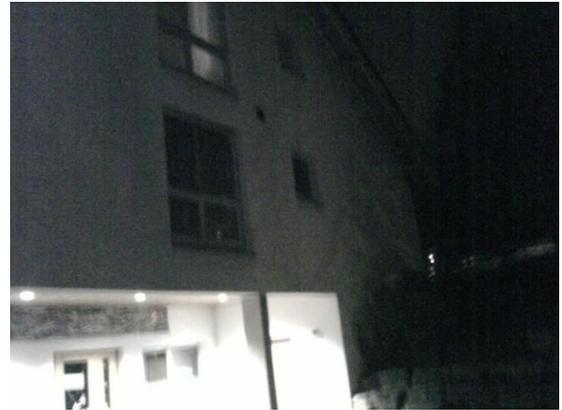
EG Ost mit Garagenteil

Messobjekte	Temp. [°C]	Emiss.	Refl. Temp. [°C]	Bemerkungen
Messpunkt 1	1.3	0.93	-4.0	RP an gedämmter Fassade
Messpunkt 2	3.0	0.93	-4.0	Fassade der Garage
Messpunkt 3	3.4	0.93	-4.0	Geschützter Eingangsbereich des Kindergartens
Messpunkt 4	5.0	0.93	-4.0	Übergang von Garagendecke zur gedämmten Fassade

Auf diesem Bild ist die ungedämmte Wand der Garage gut sichtbar. Obwohl die Garage nicht beheizt ist, ist sie wärmer, als die gedämmte Fassade des Wohnbereichs. (Abwärme von kürzlich eingestellten Fahrzeugen oder Abstrahlung Innenräume an die Garage?)

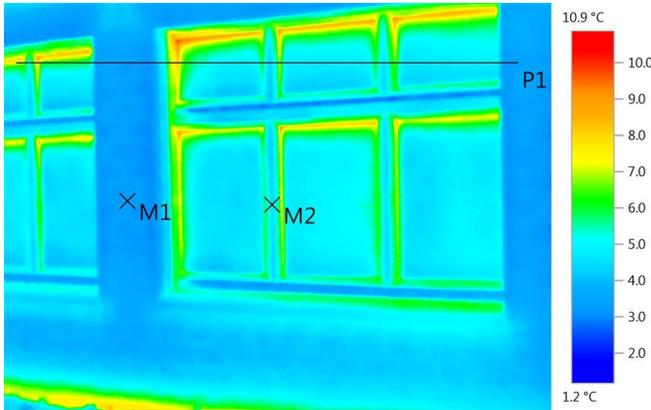
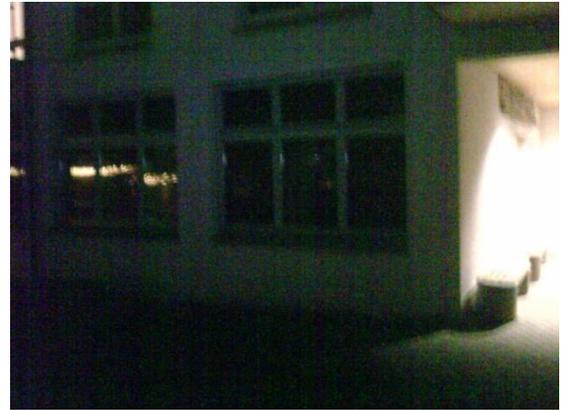
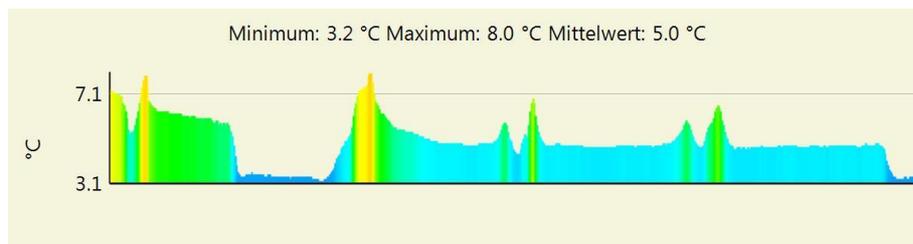
Kindergartenfenster UG Süd

Im Tagesverlauf war die Fassade durch die Sonne beschienen, darum sind die Oberflächentemperaturen auf dieser Seite leicht höher.

Die Profillinie zeigt die wärmeren Glasrandverbunde und die gut gedämmte Säule. Die Temperaturen der Glasflächen sind wegen der Reflektion der Umgebung keine absolute Werte. Die Fensterflügel zeigen moderate Werte. (Die Temperatur beim Referenzpunkt ist von der Reflektion der Umgebung winkelbedingt beeinflusst.)

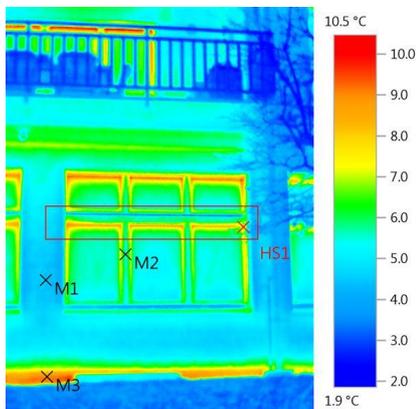
Kindergartenfenster unterhalb des Balkons Süd

Messobjekte	Temp. [°C]	Emiss.	Refl. Temp. [°C]	Bemerkungen
Messpunkt 1	4.5	0.93	-4.0	RP Fassade
Messpunkt 2	5.9	0.93	-4.0	Fensterflügel
Messpunkt 3	9.0	0.93	-4.0	Lüftungsschacht
Wärmster Punkt 1	9.1	0.93	-4.0	Hotspot am Glasrandverbund

Die Abstrahlung des Erdreichs ist im Sockelbereich und bei den Licht-bzw. Lüftungsschächten erkennbar.

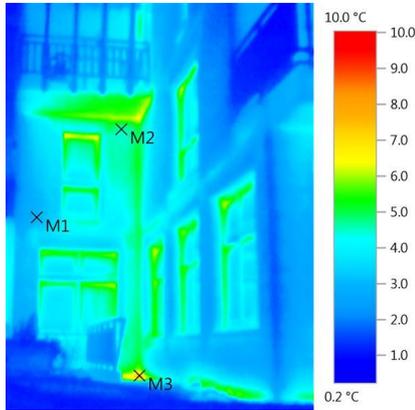
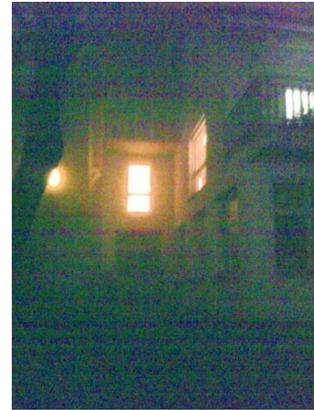
UG / EG Fassade SW

Messobjekte	Temp. [°C]	Emiss.	Refl. Temp. [°C]	Bemerkungen
Messpunkt 1	3.0	0.93	-4.0	RP am ungeschützten Fassadenteil
Messpunkt 2	4.6	0.93	-4.0	Durch den Balkon geschützter Bereich.
Messpunkt 3	7.3	0.93	-4.0	Abstrahlung vom Untergeschoss

An diesem Übersichtsbild sind die geschützt liegenden Bereiche deutlich erkennbar. Die grosse Messdistanz macht die Temperaturangaben etwas ungenauer, da pro Detektor-Pixel der Durchschnitt der Temperaturen von relativ grossen Flächen abgebildet wird. Deutlich wird aber auch hier, dass in den Fassadenflächen keinerlei Unregelmässigkeiten zu erkennen sind, welche auf Schwachstellen hinweisen könnten. Homogene und intakte Fassade.

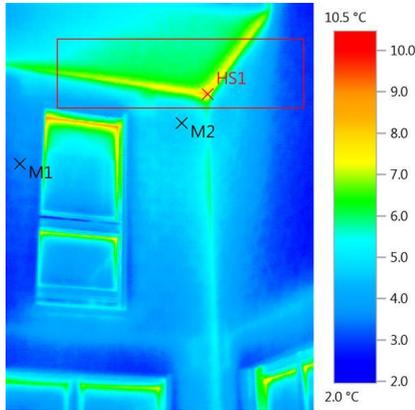
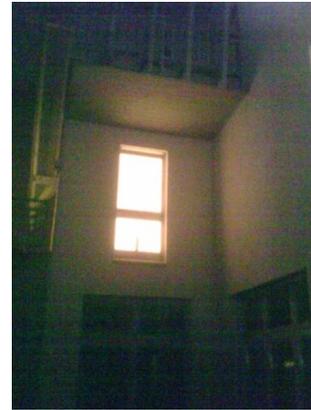
EG SW unterhalb des kleinen Balkons

Messobjekte	Temp. [°C]	Emiss.	Refl. Temp. [°C]	Bemerkungen
Messpunkt 1	3.6	0.93	-4.0	RP an ungeschützter Stelle
Messpunkt 2	4.7	0.93	-4.0	Vergleichspunkt an geschützter Stelle
Wärmster Punkt 1	8.2	0.93	-4.0	Hot Spot beim Anschluss des Balkons

An der hinteren Ecke des Balkons treffen mehrere Faktoren zusammen, welche für die Erwärmung verantwortlich sind:

1. Die Ecke liegt im Strahlungsschatten des Balkons
2. Auf diese Ecke treffen mehrerer wärmere Elemente des Gebäudes zusammen (geometrische "Schwachstelle")
3. Die von den Fenstern aufsteigende Luft staut sich hier. Deshalb ist diese Stelle keine auffällige Schwachstelle sondern ein normales Erscheinungsbild in Zusammenhang mit Punkt 1-3.

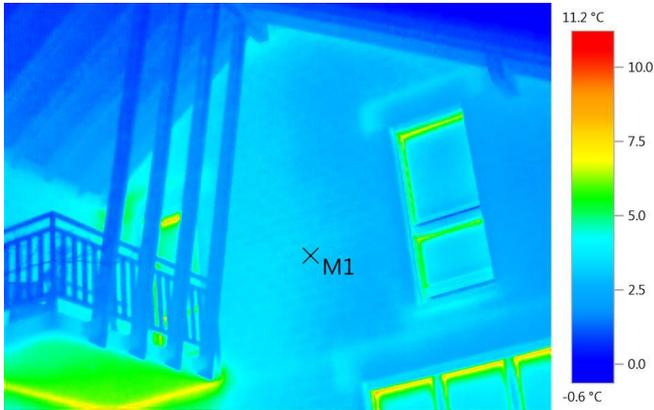
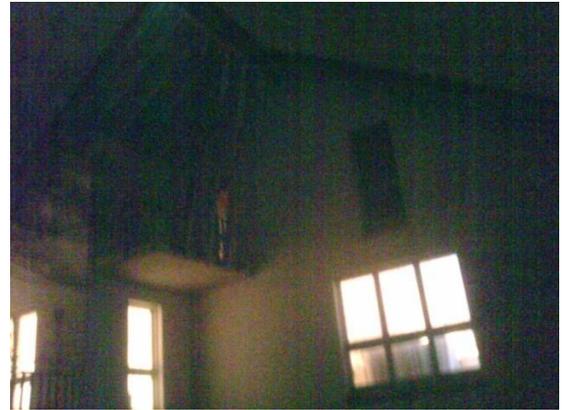
OG SW mit Balkon und Gibelbereich

Sehr sauberer Anschluss der sehr homogenen Fassade zum Dach. Hier ist die Struktur des Mauerwerks gut erkennbar.

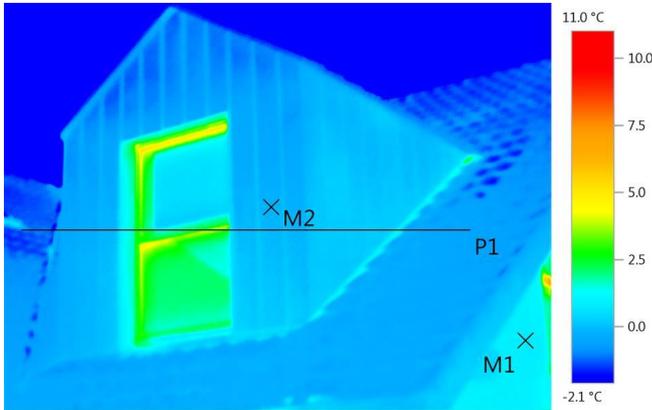
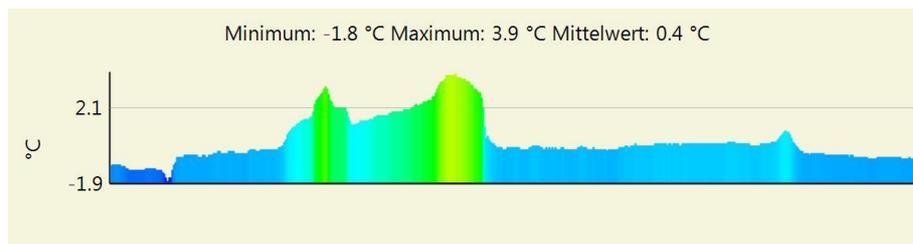
Dachlukarne Ost

Die Lukarne und das Dach zeigen keinerlei Schwachstellen. Die Messwerte sind nicht aussagekräftig, weil der Aufbau der Lukarne (Material und evtl. Hinterlüftung) nicht bekannt ist.. Allfällige Schwachstellen wäre jedoch an den Abschlüssen der Wände sichtbar. Die Profillinie zeigt beim Fenster wenig Unterschied zur Umgebung.

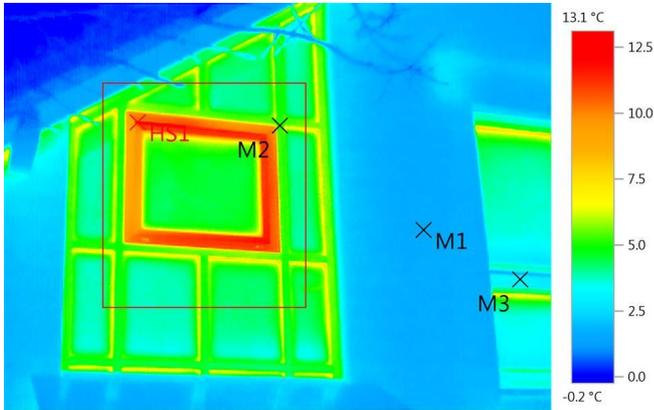
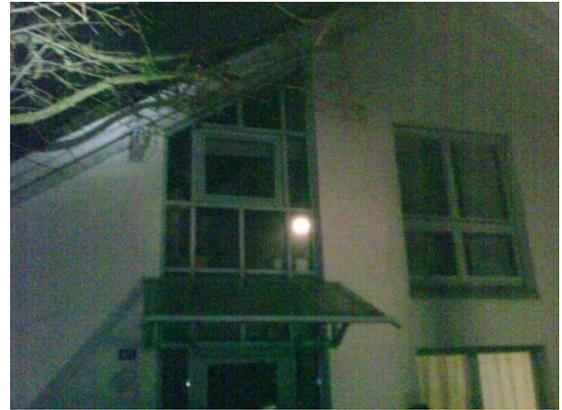
Treppenhausfenster Eingang Wohnbereich OG NW

Messobjekte	Temp. [°C]	Emiss.	Refl. Temp. [°C]	Bemerkungen
Messpunkt 1	0.8	0.93	-4.0	RP an Fassade
Messpunkt 2	5.1	0.79	-4.0	Vergleichs-Messpunkt am Rahmen
Messpunkt 3	2.1	0.94	-4.0	Vergleichspunkt am Holzfenster
Wärmster Punkt 1	13.1	0.79	-4.0	Wärmste Stelle am Fenster

Die Dämmung des Fenster-Flügels zeigt sich merklich schwächer, als der Rest der Konstruktion.

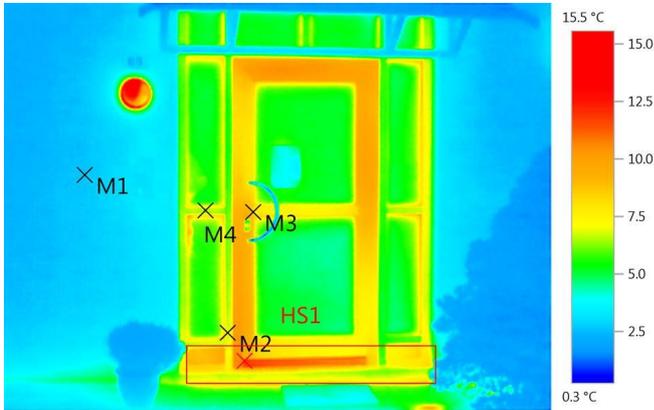
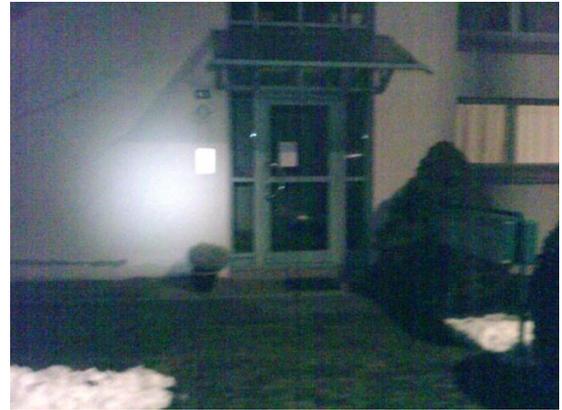
Eingangstüre zum Wohnbereich NW

Messobjekte	Temp. [°C]	Emiss.	Refl. Temp. [°C]	Bemerkungen
Messpunkt 1	1.3	0.93	-4.0	RP Fassade
Messpunkt 2	6.8	0.74	-4.0	Zarge
Messpunkt 3	8.6	0.74	-4.0	Vergleich Türe
Messpunkt 4	6.6	0.74	-4.0	Vergleich Rahmen
Wärmster Punkt 1	11.9	0.74	-4.0	Schwachstellen im unteren Teil der Türe

Auch bei der Eingangstüre zeigt sich die Türe schwächer als die umgebende Konstruktion. Die Schwachstelle im Schwelbereich ist auch von aussen deutlich erkennbar.

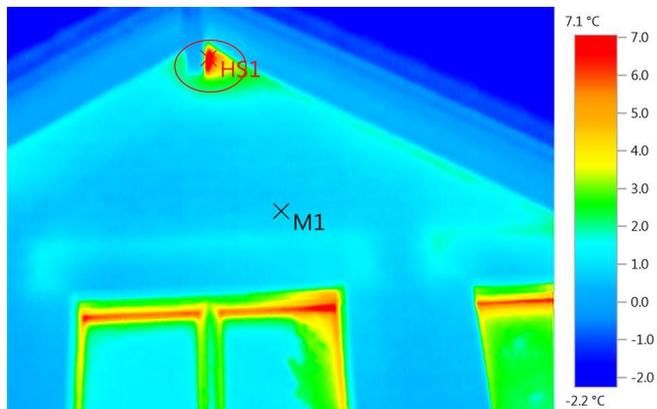
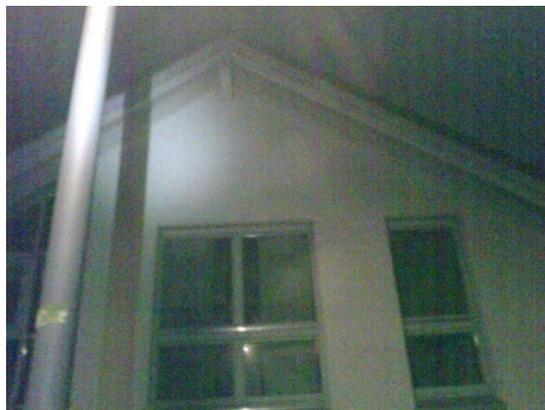
Giebelbereich NW

Messobjekte	Temp. [°C]	Emiss.	Refl. Temp. [°C]	Bemerkungen
Messpunkt 1	0.7	0.93	-4.0	RP
Wärmster Punkt 1	7.8	0.93	-4.0	Schwachstelle im Gibel

Auf der rechten Seite der Mittelpfette besteht eine markante Schwachstelle.

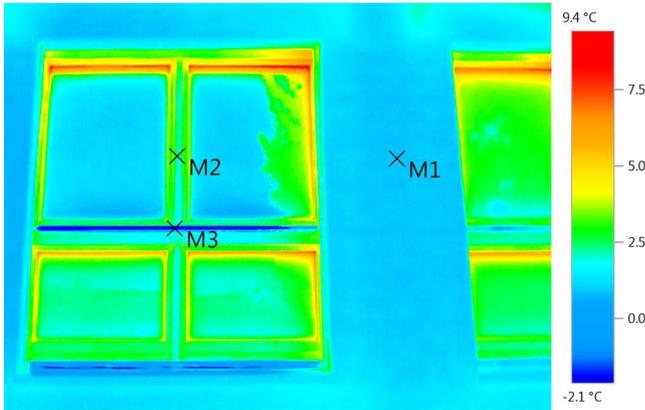
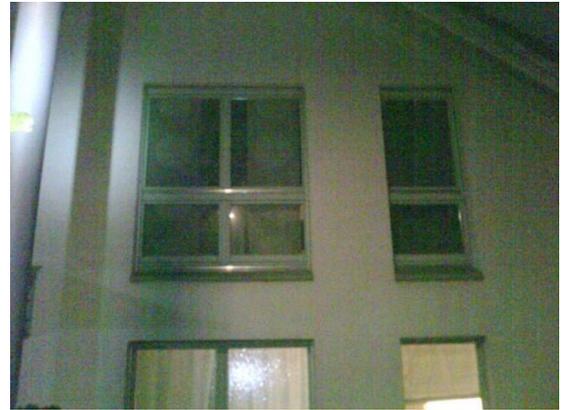
Fenster OG NW

Messobjekte	Temp. [°C]	Emiss.	Refl. Temp. [°C]	Bemerkungen
Messpunkt 1	0.9	0.93	-4.0	RP
Messpunkt 2	2.1	0.93	-4.0	Fensterflügel
Messpunkt 3	-6.8	0.93	-4.0	Reflektion der Atmosphäre an den Wetterschenkeln

Bei allen Fenstern zeigen sich von aussen die selben Muster und ähnliche Temperaturbereiche. Die unterschiedlichen Verfärbungen in den Scheiben widerspiegeln die Umgebung (Bäume, Nachbarhäuser ...) und haben keine Bedeutung.

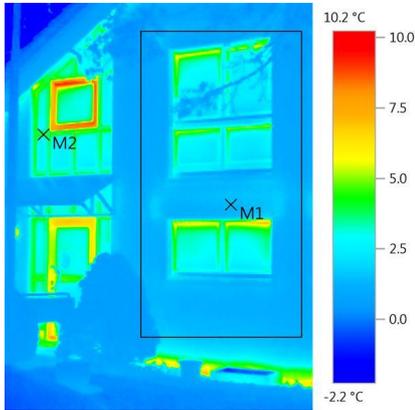
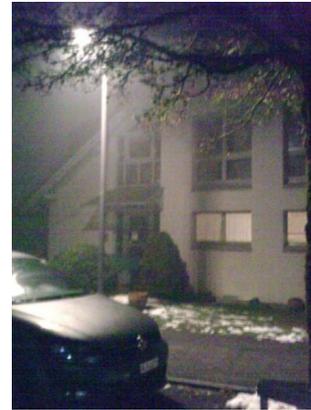
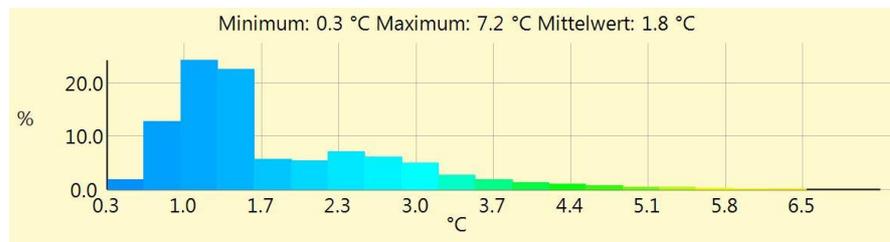
Ansicht NW Fassade

Das Histogramm (Rechteckbereich) kann die gute Dämmwirkung der Fassade im Überblick belegen. Der Mittelwert ist bei 1,8°. Beim Treppenhaus zeigte das Histogramm einen Mittelwert der bei 5,5° liegt.

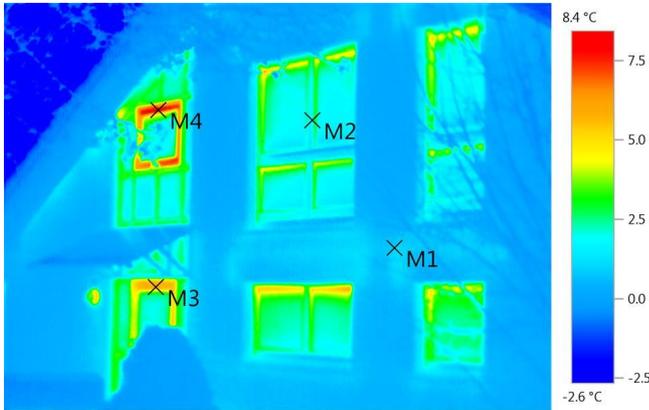
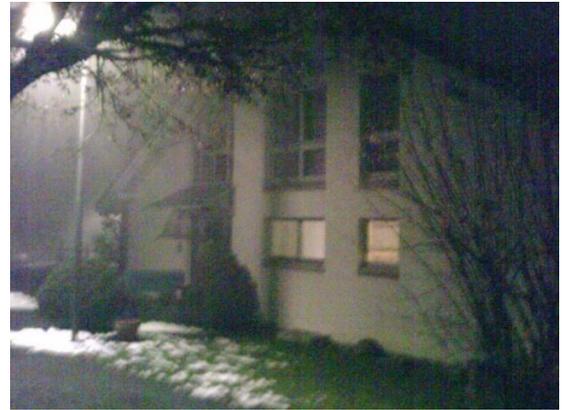
Ansicht NW Fassade

Messobjekte	Temp. [°C]	Emiss.	Refl. Temp. [°C]	Bemerkungen
Messpunkt 1	1.0	0.93	-4.0	RP
Messpunkt 2	2.0	0.93	-4.0	Fenster
Messpunkt 3	8.1	0.74	-4.0	Eingangstüre
Messpunkt 4	10.7	0.75	-4.0	Fenster OG

Auch hier ist die Messdistanz relativ gross. Dadurch sind die Angaben eher ungenau, Trotzdem zeigt diese Ansicht die unterschiedlichen Bereiche deutlich auf.

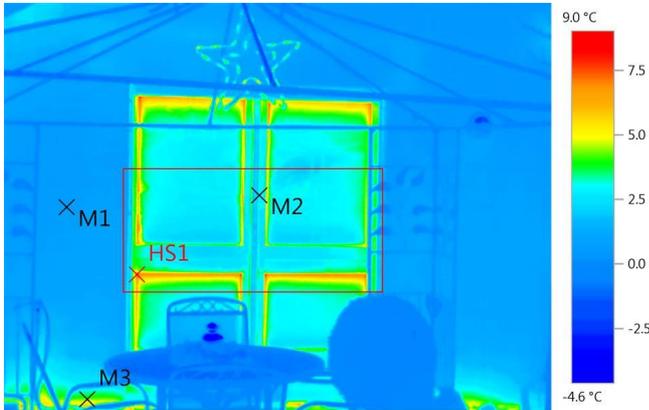
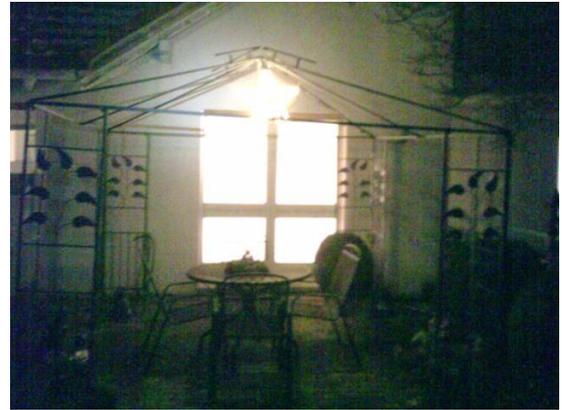
Messobjekte	Temp. [°C]	Emiss.	Refl. Temp. [°C]	Bemerkungen
Messpunkt 1	0.6	0.93	-4.0	RP
Messpunkt 2	2.9	0.93	-4.0	Türflügel (Holz)
Messpunkt 3	4.3	0.93	-4.0	Abstrahlung des Erdreichs
Wärmster Punkt 1	7.7	0.93	-4.0	HOT SPOT am Glasrandverbund im unteren Fensterteil.

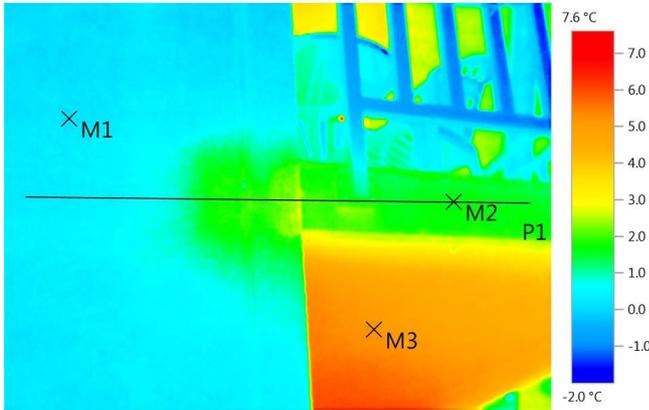
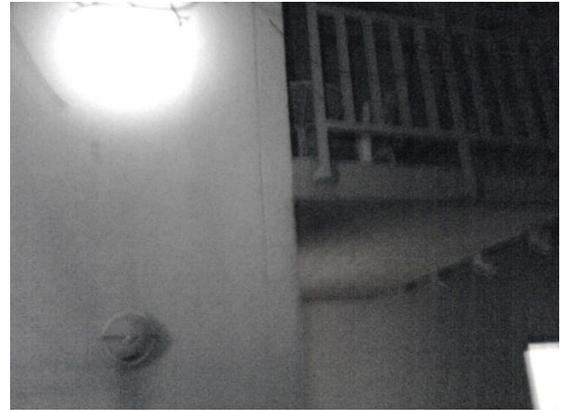
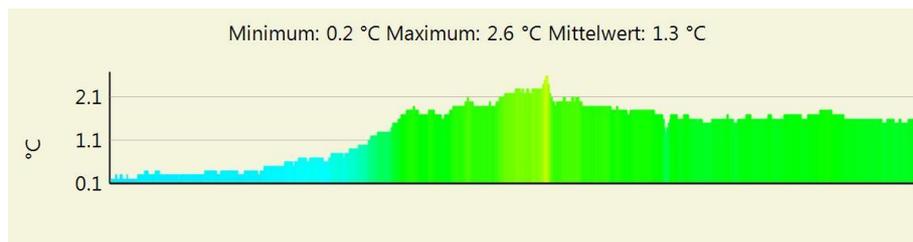
Anschluss des Balkons an die Fassade SW

Messobjekte	Temp. [°C]	Emiss.	Refl. Temp. [°C]	Bemerkungen
Messpunkt 1	0.2	0.93	-4.0	RP
Messpunkt 2	1.7	0.93	-4.0	Balkonplatte
Messpunkt 3	5.2	0.93	-4.0	Decke im geschützten Bereich
