Gebäudeanalyse

Objekt : Kindergarten mit Wohnungen «Schössler»
Säntisstrasse 69 8964 Rudolfstetten

Auftraggeber: Einwohnergemeinde Rudolfstetten-Friedlisberg
Friedlisbergstrasse 11 8964 Rudolfstetten

Auftragnehmer: Architektur Ackermann AG
Bernstrasse 67 8964 Rudolfstetten

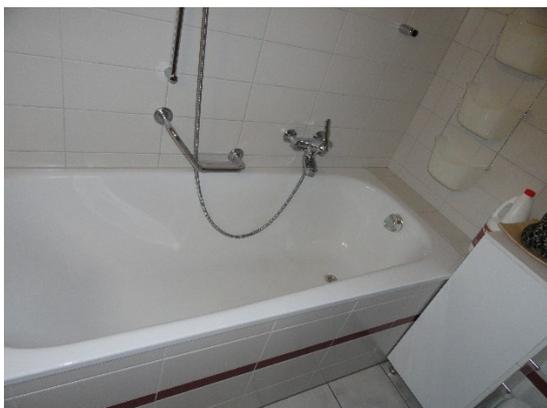
Bad

Apparate in gutem Zustand

Mischer, Ventile Originalteile

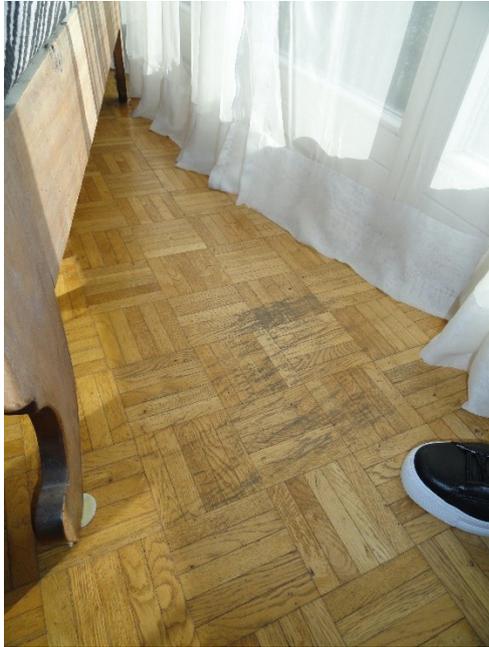
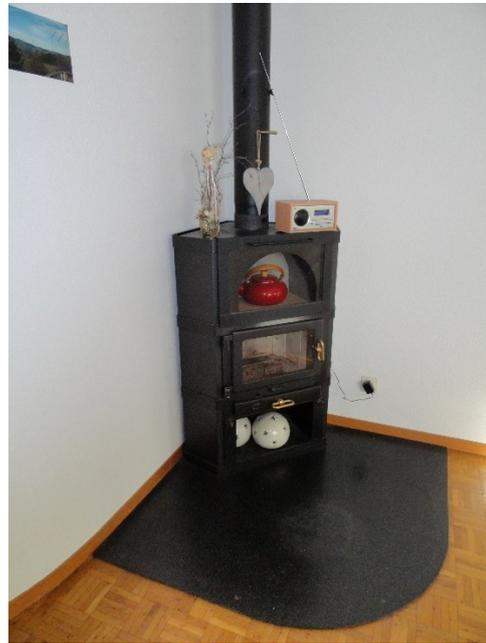
Wohnen / Essen

Bodenbelag Parkett mit Gebrauchsspuren

Parkett Schleifen und Versiegeln

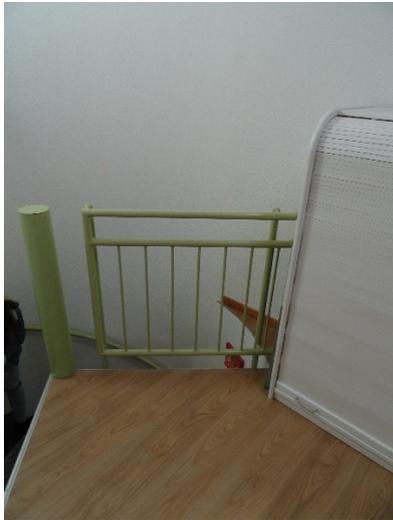
Interne Wendeltreppe

Wendeltreppe in Stahl mit
Betonstufen, in Ordnung.
Belag neu

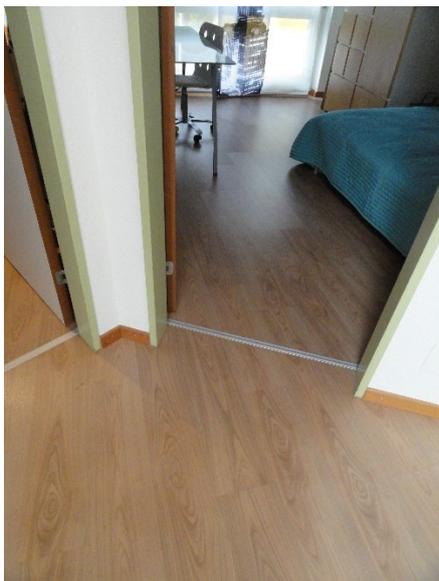
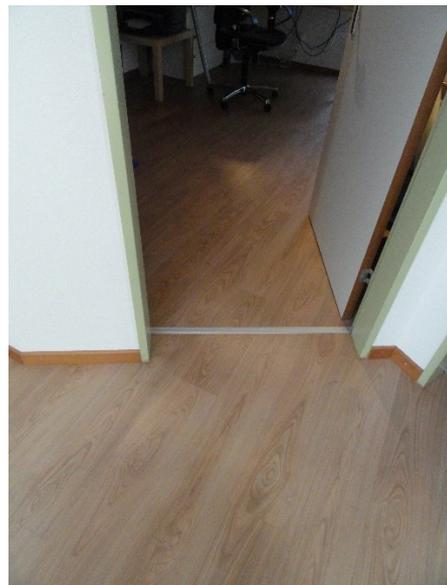
Zimmer DG

Bodenbelag Laminat neuwertig

Wände Abrieb mit kleineren
Putzschäden

Keine Massnahmen

Putzschäden / Risse partielle
reparieren.

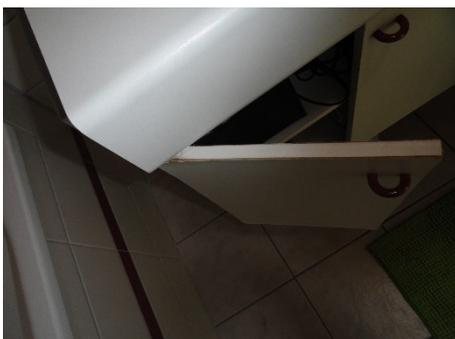
Badezimmer DG

Apparate in Ordnung
Wasserventile teilweise
verkalkt.

Badmöbeltürli mit Wasserschaden

Mischer ersetzen
Syphon reinigen und prüfen

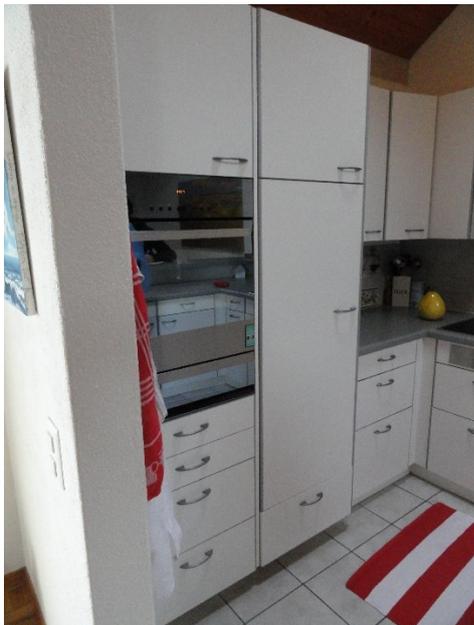
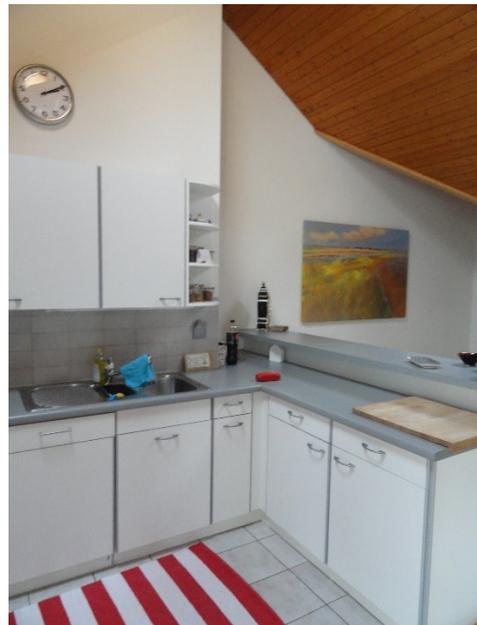
Küche / Entrée

Kücheneinrichtung im Originalzustand

Geräte teilweise ersetzt.

Küchenersatz

Einrichtung und Ausstattung neu konzipiert.

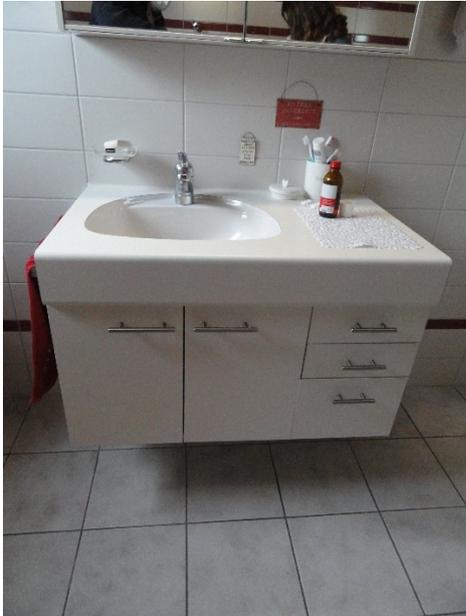
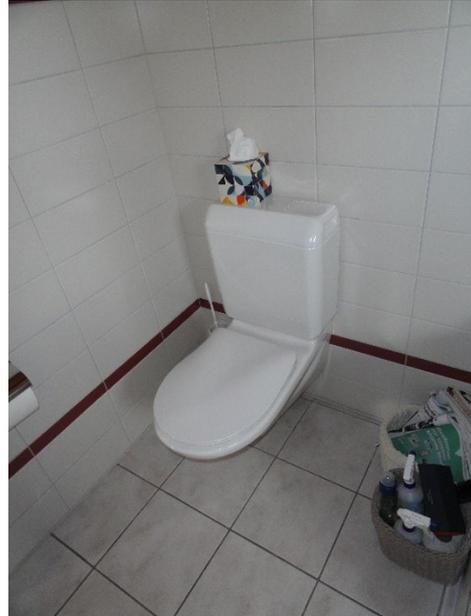
Wände mit Horizontalriss

Rissanierung, Abrieb ergänzen

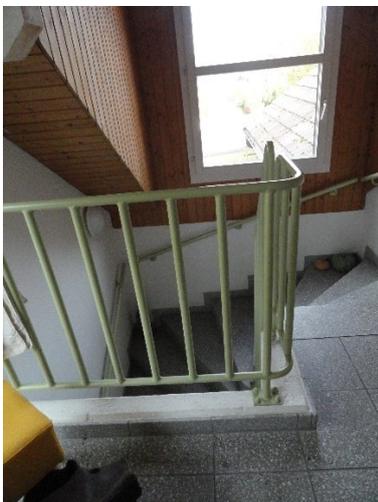
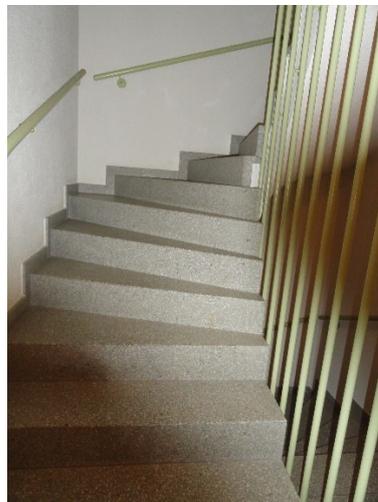
Geländer in Stahl, gestrichen

Geländer in Stahl, horizontales
Rücklaufgeländer
Höhe 92 cm, nicht Norm- und
Vorschriftengerecht

Anpassungen der Geländerhöhe
Min. 100 cm
Malerarbeiten

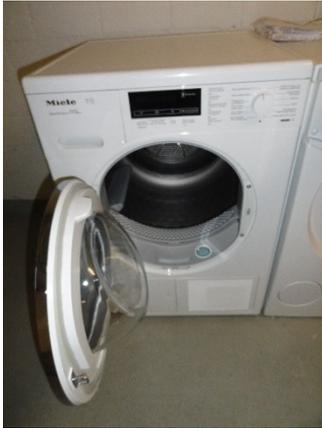
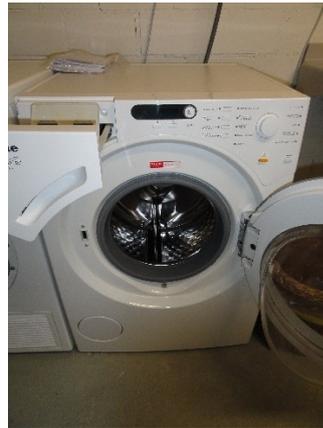
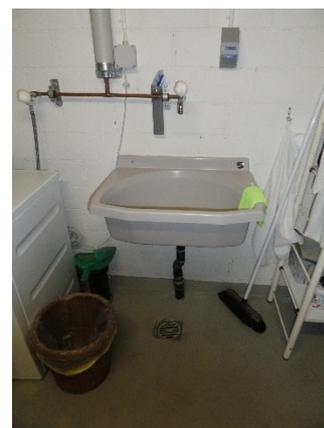
Waschen / Trocknen

Einrichtung und Apparate in Ordnung

Keine Massnahmen

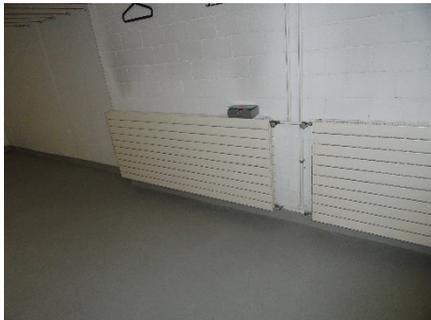
Oberflächen Boden, Wand Decke
in Ordnung, partiell Abnutzungsspuren

Malerarbeiten Boden, Wände

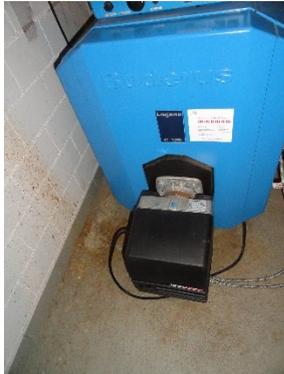
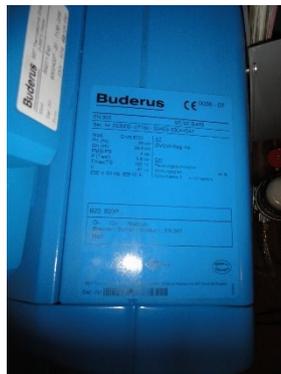
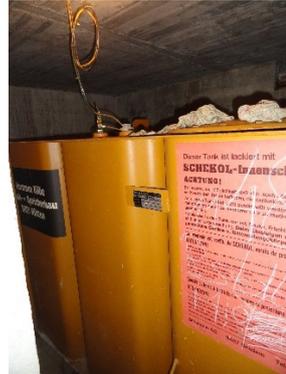
Wärmeerzeugung / Wärmeverteilung

Wärmeerzeugung mittels Ölheizung
Brenner und Kessel in Ordnung
Jahresverbrauch Heizöl
Durchschnittlich 5'115 Liter (letzten 4 Jahre)
Öltank Stahl, Inhalt 9'200 Liter

Ersatz Ölheizung durch Sole Wasser
Wärmepumpe mit Erdsonden
Neu auch Brauchwassererwärmung
durch WP anstelle von Elektro-
einzelboiler.

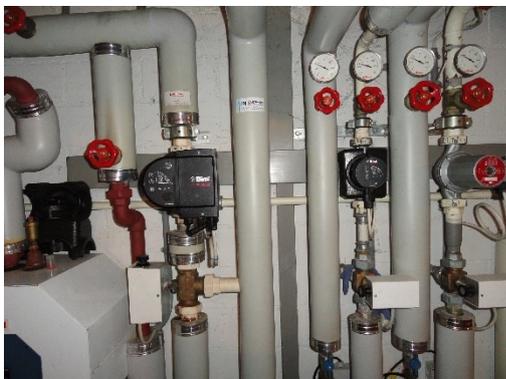
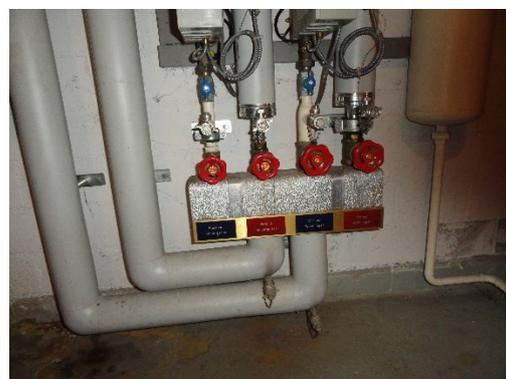
Heizungsverteiler im Originalzustand,
Rohrmaterial in Ordnung
Umwälzpumpen teilweise ersetzt.

Prüfen der Rohrleitungen
Ersatz einiger Pumpen
Bodenheizrohre
Und Bodenheizverteiler spülen und
neu Befüllen / Entlüften

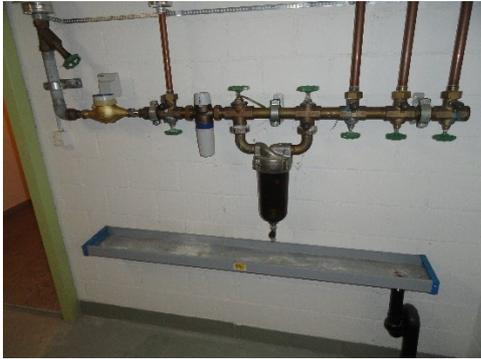
Sanitärverteilung / Kaltwasserverteilung

Sanitäratterie in Originalzustand.

Ventile und Feinfilter schadhaft
Rohrleitung in Kupfer zu prüfen

Rohrleitungen Ersatz mit rostfreien
Materialien CNS

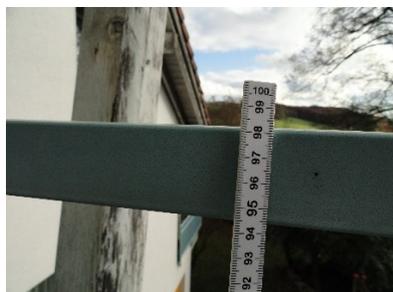
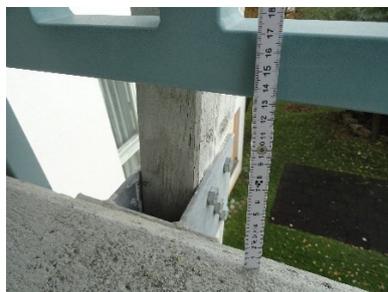
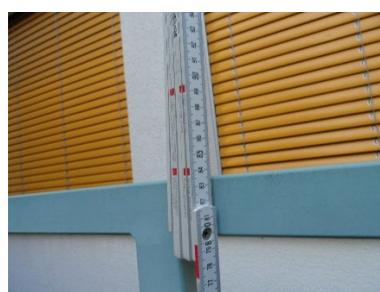
Fehlende Absturzsicherung auf Dachterrasse

Höhen und Zwischenräume bei
Einigen Geländer entsprechen nicht
den aktuellen Normen.

Konstruktiv nachbesser.
Metalloberflächen absäuern und neu
feuerverzinken und pulverbeschichten.

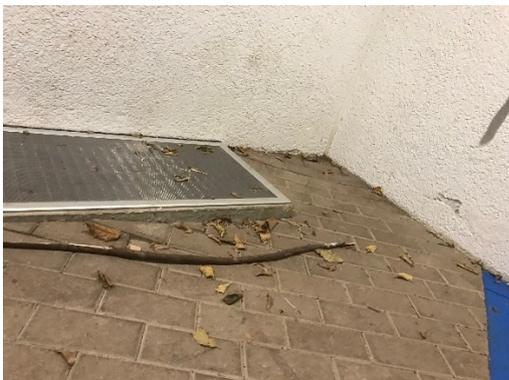
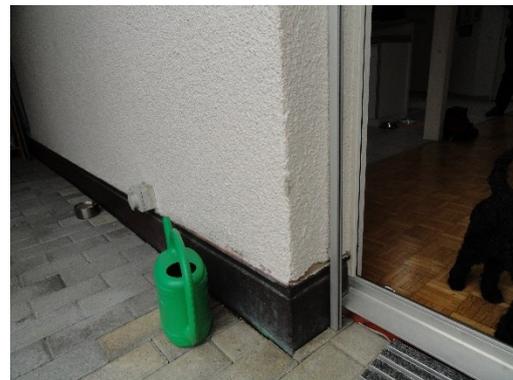
Beläge mit starken Setzungen

Ausbauen und neu untersplitten, aufkieseln
neuerlegen

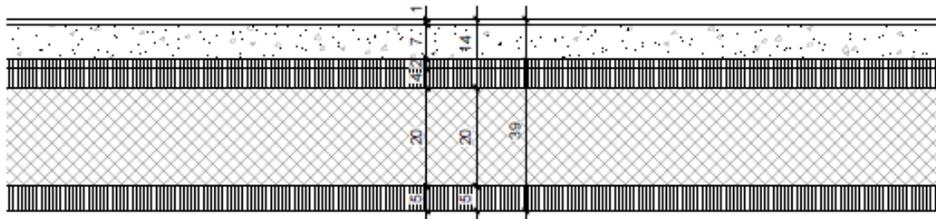
AUFBAU (MATERIALIEN)	DICKE (m)	WÄRMELEITFÄHIGKEIT λ (W/(m*K))	R-WERT (m ² *K/W)
RSE		0.13	0.13
EICHENPARKETT	0.01	0.13	0.077
ZEMENT-UB	0.07	0.40	0.028
EPS-TRITTSCHALL	0.02	0.035	0.571
EPS-WÄRMEDÄMMUNG	0.04	0.035	1.143
BETON	0.20	1.35	0.27
SCHICHTEX	0.05	0.050	1.00
RSI		0.13	0.13
U-WERT=	0.30(m²*K)/W	R-WERT TOTAL=	3.349

MINDESTANFORDERUNGEN 0.28(m²*K)/W
