# Gebäudethermografie Kindergarten Schlössler

<b>Auftraggeber</b>	Gemeinderat Rudolfstetten Friedlisbergstrasse 11 8964 Rudolfstetten	Messort: Kindergarten Schlössler mit Wohnungen Säntisstrasse 69 8964 Rudolfstetten Messdatum: 13.12.2021
---------------------	---	---

<b>Auftrag</b>	Aufsuchen von thermischen Schwachstellen
----------------	--

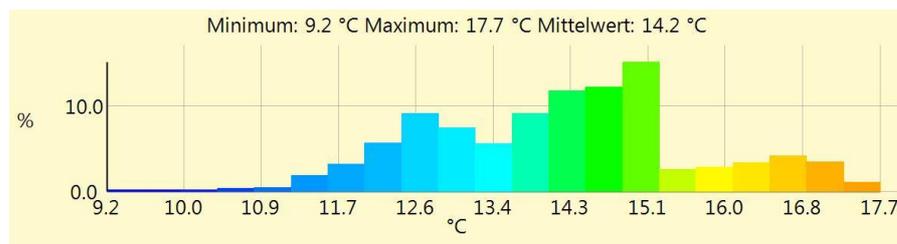
Messobjekte	Temp. [°C]	Emiss.	Refl. Temp. [°C]	Bemerkungen
Messpunkt 1	17.4	0.93	20.0	RP an Aussenwand
Messpunkt 2	13.5	0.93	20.0	Bodentemperatur bei der Türe
Messpunkt 3	17.8	0.93	20.0	Boden im Raum-Innern

Eingangstüre Wohnbereich von innen  
 Die Profillinie zeigt die Temperaturen entlang der Linie von oben nach unten. Markant ist die Kaltstelle an der Türunterseite. Die hier eindringende Aussenluft kühlt den Eingangsbereich deutlich ab.  
 Das Histogramm zeigt die prozentuale Temperaturverteilung im Bereich des Rechtecks. Nahezu 70 % der Temperaturen liegen mehr als 4° unter der Raumtemperatur.  
 (Im Fenster sind Personen erkennbar)

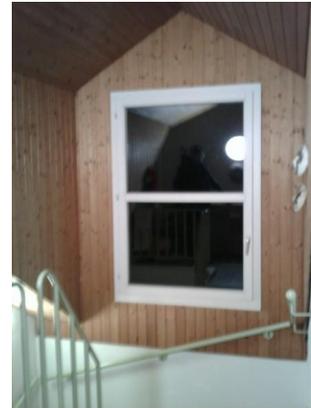
Datei: IR000688.BMT

Messobjekte	Temp. [°C]	Emiss.	Refl. Temp. [°C]	Bemerkungen
Messpunkt 1	18.2	0.93	19.0	RP am Täfer
Messpunkt 2	14.8	0.93	19.0	Sprosse
Messpunkt 3	15.3	0.93	19.0	Rahmen
Messpunkt 4	17.2	0.93	19.0	Flügel oben
Messpunkt 5	16.5	0.93	19.0	Täfer unterhalb des Fensters
Kältester Punkt 1	12.9	0.93	19.0	Abschluss Flügel zum Rahmen ist auf der ganzen Breite auffällig
Kältester Punkt 2	9.0	0.93	19.0	CS an Glasrandverbund

Fenster der Dachlukarne im Treppenhaus

Die 3 Messpunkte M1-M3 sind auf der selben Raumhöhe und zeigen den Einfluss der an den Glasflächen abgekühlten, absinkenden Luft auf die Sprossen und den unteren Fensterteil. Auch das Täfer unterhalb des Fensters wird von der kühlen Luft abgekühlt. Der Glasrandverbund ist deutlich die schwächste Stelle auf diesem Bild.
